## **RAPORTTI**

29.9.2017

### **MÄNTYHARJUN KUNNAN KATUOMAISUUDEN KUNNONHALLINNAN PALVELUT 2017**

### **KATUJEN JA KEVYEN LIIKENTEE VÄYLIEN KUNTOTUTKIMUS**

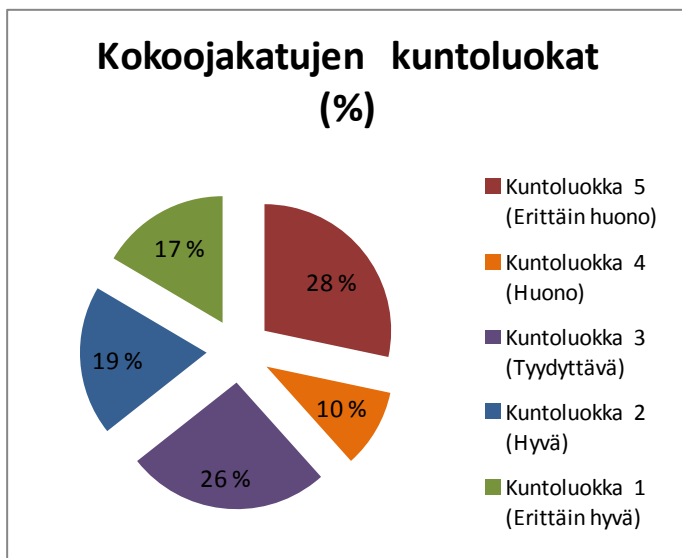
Kuvio 2. Kokoojakatujen kuntoluokat

Kokoojakatuja sisältyi kuntotutkimukseen 9 katua, joiden yhteispituus on 6,1 km. Kokoojakaduista on ainoastaan kolmannes joko erittäin hyvässä tai hyvässä kunnossa. Tyydyttävässä kunnossa on 26 % ja loput 38 % kokoojakaduista on erittäin huonossa tai huonossa kunnossa. (Kuvio 2)

Vaurioiden laajuuden ja vakavuuden perusteella huonokuntoisimpia kokoojakatuja ovat Kaislarannantie, Kyttäläntie sekä Lankaniementie. Merkittäviä vauriojaksoja esiintyy myös Kolkkalantiellä, Työväentiellä ja Yrittäjäntiellä.

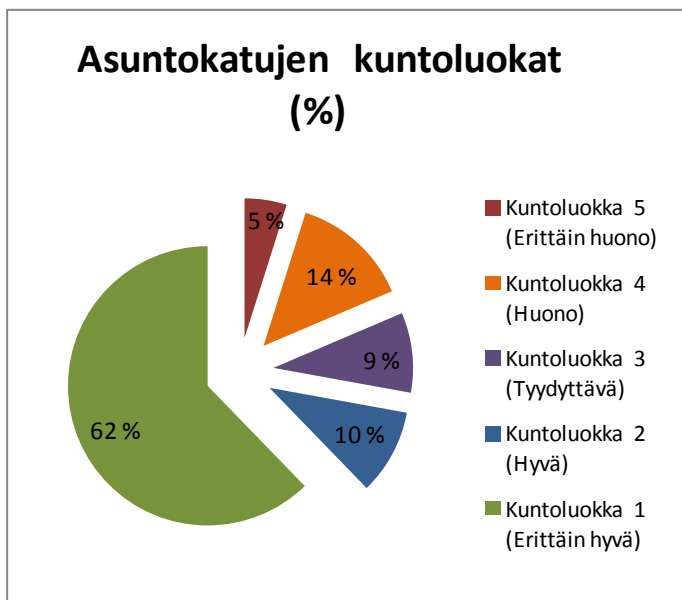
Kuvio 3. Asuntokatuojen kuntoluokkien jakauma

Kuntotutkimukseen sisältyi asuntokatuja yhteensä 38,4 kilometriä. Asuntokadut ovat pääsääntöisesti hyvässä kunnossa, mutta joukossa on runsaasti myös huonokuntoisia katuja. Erittäin huonoja tai huonoja asuntokatuja on kuntotutkimuksen mukaan yhteensä 21 katua, joiden yhteispituus on 7,1km (19 %). Tyydyttävässä kunnossa olevien katujen osuus on noin 9 prosenttia (3,6 km). Loput 72 % (27,7 km) on joko erittäin hyvässä tai hyvässä kunnossa. (Kuvio 3)

Vauriotiheyden ja vakavuuden perusteella huonokuntoisimpia asuntokatuja ovat mm. Pekkulantie, Sahalahdentie, Kolmihaarantie, Nokiantie ja Hassunpekontie. Kaikilla edellä mainituilla kaduilla on maatumkan mukaan ohuehkot, alle metrin rakennekerrokset.

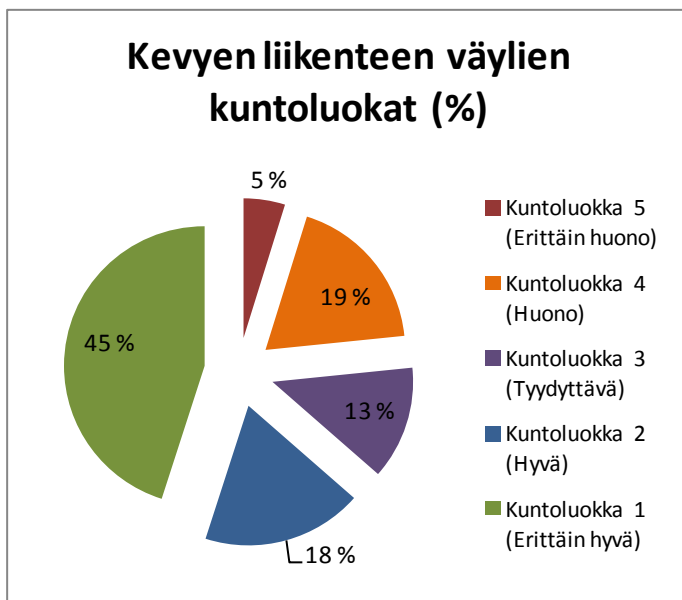
Kuvio 4. Kevyen liikenteen väylien kuntoluokkien jakauma

Kuntotutkimukseen sisältyi yhteensä 62 kevyen liikenteen väylää, joiden yhteispituus on 12,2 km. Mittausaineiston käsittelyn yhteydessä havaittiin, että Digiroadin lähtöaineistossa oli jonkin verran puutteita. Aineistosta puuttui yhdistettyjä kevyen liikenteen väyliä, joten niitä ei ole erikseen mitattu. Puuttuvien väylien osalta analyysi tehtiin ajoradalle tehdyn mittausaineiston perusteella. Kuntotutkimukseen sisältyvät kevyen liikenteen väylät ovat pääsääntöisesti hyvässä kunnossa. Erittäin huonossa kunnossa olevat väylät ovat pääsääntöisesti sorapintaisia puistoväyliä, joita ei varsinaisesti ole edes rakennettu. Erittäin huonossa tai huonossa kunnossa olevia väyliä on yhteensä 12 väylää, joiden yhteispituus on 2,8 km. Tyydyttävässä kunnossa olevia on 9 väylää, joiden yhteispituus on 1,6 km. Loput 41 väylää, yhteispituudeltaan 7,8 km ovat hyvässä tai erittäin hyvässä kunnossa. (Kuvio 4)

Päällystetyistä kevyen liikenteen väylistä huonokuntoisimpia väyliä ovat Kurkilammen puiston klv välillä Asematie - Pyhävedentie, Haapaseläntie klv, Puistotie klv, Yrittäjätie klv, sekä Kyttäläntie klv välillä Kyttäläntie - Mäntyharjuntien alikulku ja Keskustie klv2 osa2 välillä Liiketie - Mäntyharjuntie.

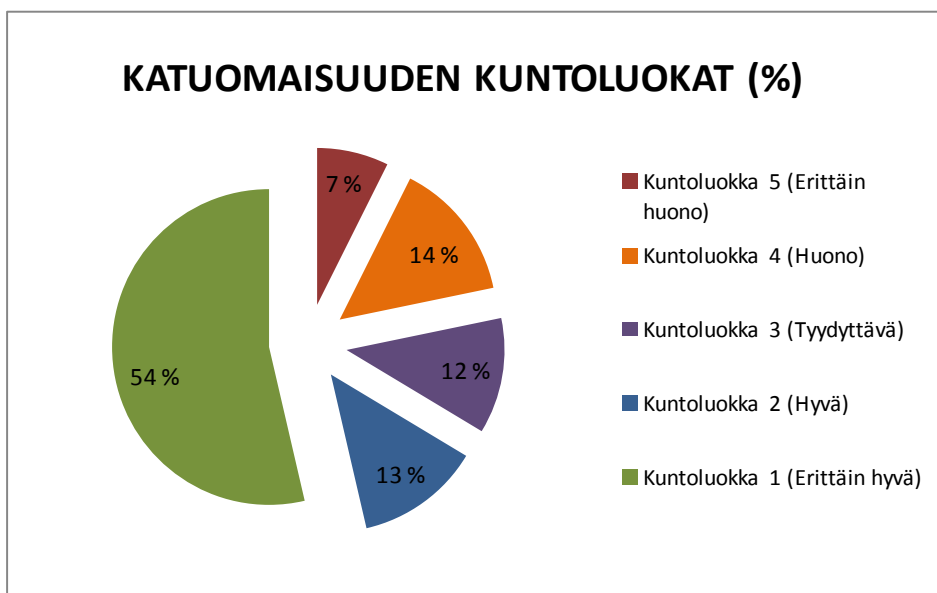
Kuvio 7. Mitattujen väylien kuntoluokat

Kuntotutkimuksen perusteella Mäntyharjun kunnan katuomaisuus on pääsääntöisesti hyvässä kunnossa, mutta huonokuntoisten määrä on kuitenkin suhteellisen suuri. Hyväkuntoisista väyliä noin puolet on sorapinnalla. Erittäin huonokuntoisia väyliä on 7 %, huonokuntoisia 14 % ja tyydyttävässä kunnossa olevia 12 %. Loput 67 % on vaurioitiheyden mukaan hyvässä tai erittäin hyvässä kunnossa, mutta myös näillä kaduilla on paikoin lyhyitä, huomattavia vauriojaksoja. (Kuvio 7.)

Kuntoluokkien jakauma Mäntyharjun kunnassa on keskimääräisesti tarkasteltuna hieman verrokkikuntia heikompi, ei kuitenkaan heikoin. Erittäin huonokuntoisia ja huonokuntoisia katuja on yhteensä 21 %. Keskimäärin erittäin huonokuntoisten ja huonojen väylien määrä verrokkikunnissa on noin 14 % (Kuvio 8). Merkittävää Mäntyharjulla on myös se, että kokoojakadut ovat valtaosin tyydyttävässä, huonossa tai erittäin huonossa kunnossa.

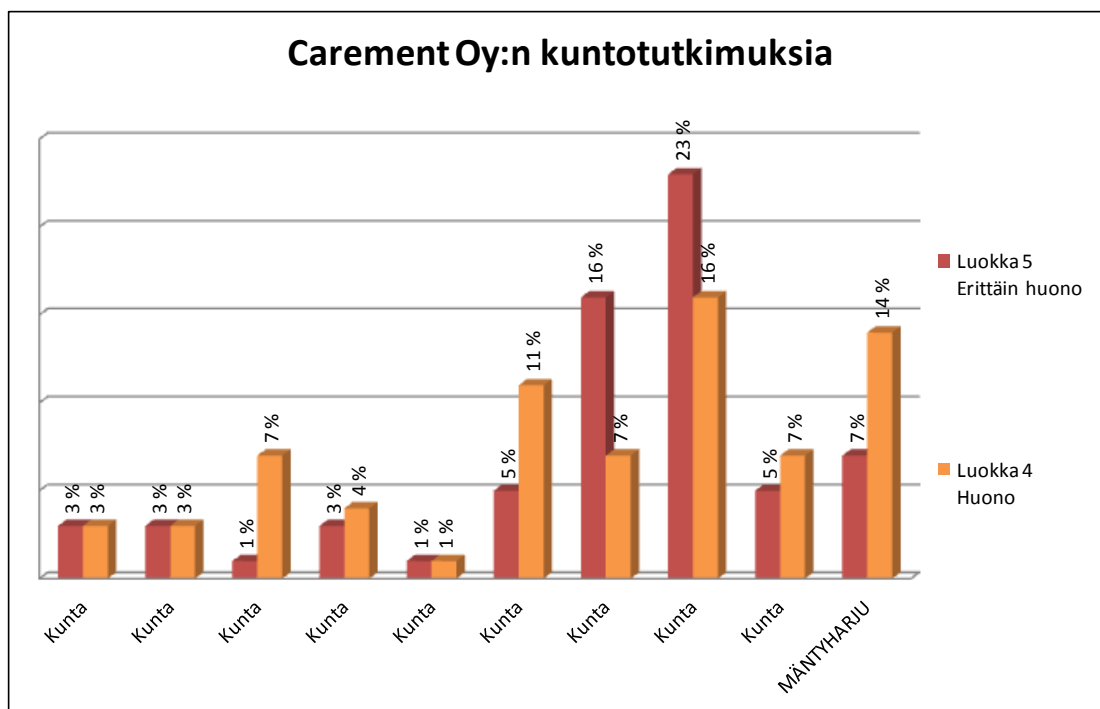
Kuvio 8. Kuntoluokkien 4 ja 5 jakauma verrokkikunnissa

Maaperä Mäntyharjun kunnassa on Geologian tutkimuskeskuksen maaperäkartan mukaan pääsääntöisesti hiekkamoreenia. Paikoin esiintyy myös kalliota. Ominaispiirteinä vaurioituneilla

väylillä ovat ohuet, reilusti alle metrin rakennekerrokset. Ohuiden rakennekerrosten vuoksi useilla väylillä esiintyy kantavuus- ja routavaurioita.
