# TUTKIMUSRAPORTTI

## KOSTEUS- JA SISÄILMATEKNINEN KUNTOTUTKIMUS

**Terveyskeskus  
Sairaalantie 3  
52700 Mäntyharju**

**01.12.2020**  
**T20021-01**

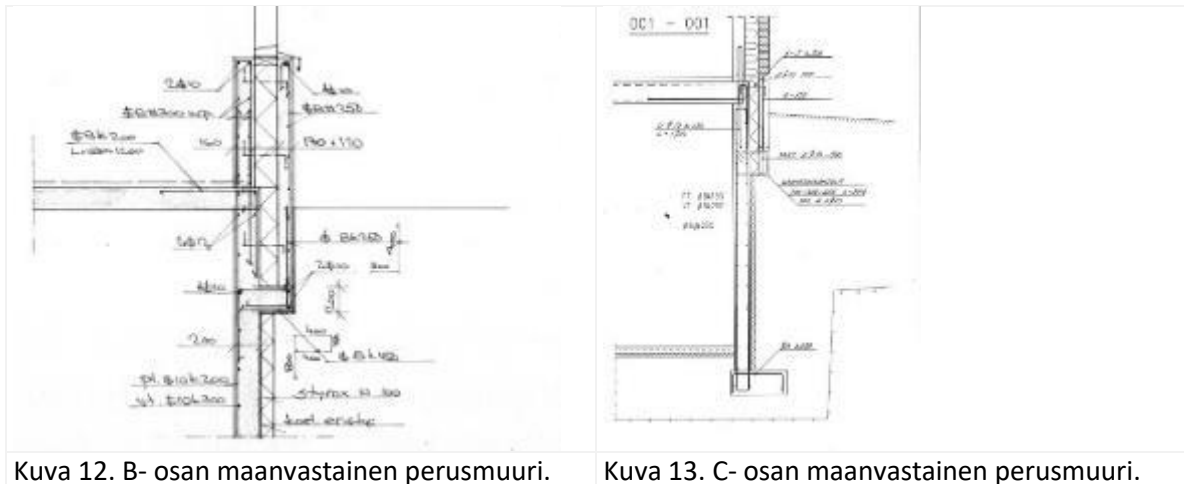
Kuva 12. B- osan maanvastainen perusmuuri.

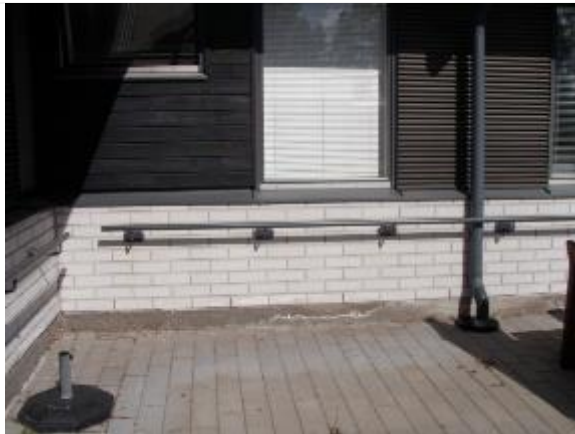
Rakennuksen sokkelipinnat ovat pinnoittamatonta betonia. C-osan sokkelirakenteissa esiintyy maaperän kosteuden aiheuttamia jälkiä (härme), mutta rakenteen teräksien ruostumista ei havaittu. Saadun tiedon mukaan C-osan sokkelin kosteusjäljet ovat ilmestyneet vuoden 2015 peruskorjauksen jälkeen. Muuten sokkelirakenteissa ei tehty rakenteen normaalikunnosta poikkeavia havaintoja. Sokkelin korkeus on pääsääntöisesti 20...100 cm.

Kuva 14. C-osan sokkelissa maaperän kosteuden aiheuttamaa härmettä.

Sokkelirakenteiden pinnoissa ei havaittu merkittäviä vaurioita, lukuun ottamatta C-osan sokkelibetonissa esiintyvää suolahärmettä. Sokkelihalkaisun pääasiallinen lämmöneriste on polystyreeni, joka ei ole herkkä materiaali vaurioitumaan ylimääräisen kosteuden vaikutuksesta. Myös alueilla, joissa sokkelin ulkopinnoilla esiintyy maaperän kosteudesta johtuvia jälkiä (C-osa), sokkelin lämmöneristeenä on polystyreeni. B-, C- ja uuden A-osan sokkelirakenteissa sisäilman laatuun vaikuttavan kosteus/mikrobivaurion esiintyminen on epätodennäköistä.

- C-osan sokkelipinnan suolahärmeen poisto ja sokkelirakenteen poikkeavan kosteusrasituksen syyn selvittäminen.
- C-osan koillisen puoleisen yläpihan pintamaiden muotoilu siten, että sade- ja sulamisvedet ohjautuvat sadevesikaivoon.

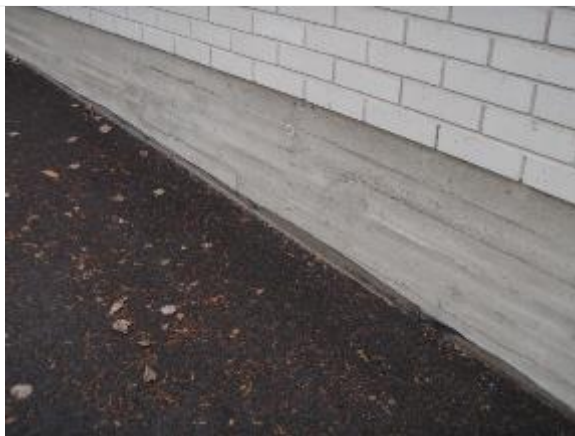
Kuva 16. C-osan sokkelissa kosteuseristys.

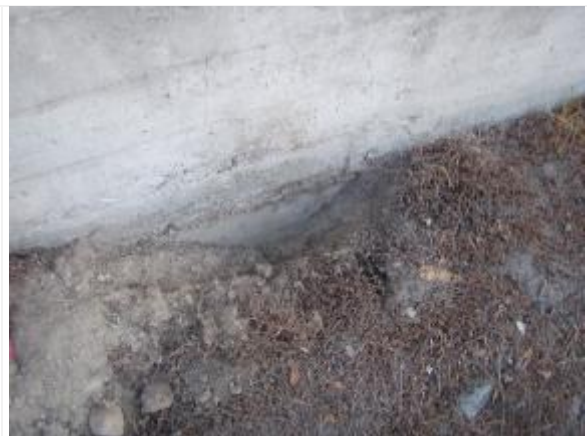
Kuva 17. B-osan sokkelissa ei ole kosteuseristystä.

Rakennuksen vierustoja on kunnostettu vuonna 2015 tehdyn peruskorjauksen aikana. Peruskorjauksen yhteydessä perustuksien vedeneristeitä ei ole uusittu/asennettu vanhan A-osan ja B-osan perusmuuriin eikä B-osan sokkelirakenteisiin. B-osan perusmuurin sisäpuolisissa rakenteissa ei havaittu maaperän kosteuden aiheuttamia jälkiä, mikä viittaa vedeneristeen olevan kunnossa. Vanhan A-osan perusmuuri on korjattu vesihöyryä läpäiseväksi rakenteeksi, lukuun ottamatta varastoa A005, jolloin maaperän kosteus pääsee kulkeutumaan rakenteen lävitse kertymättä rakenteeseen. A-osan korjattu perusmuuri ei myöskään sisällä materiaaleja, jotka voisivat vaurioitua kosteuden vaikutuksesta. Varaston A005 alkuperäinen perusmuurirakenne on riskirakenne ja sen lämmöneristeet ovat todennäköisimmin vaurioituneet maaperän kosteuden vaikutuksesta. Kyseisen perusmuurin vaikutus kellarikerroksen sisäilman laatuun on kuitenkin vähäistä. Varastosta A005 ei myöskään ole ilmayhteyttä 1 kerroksen tiloihin.

- Perustuksien vedeneristeyksen uusimista A- ja B-osan maanvastaiseen perusmuuriin ja B-osan sokkelirakenteisiin.
- Vanhan A-osan perusmuurin (kellariseinä A005) korjaus kosteusteknisesti toimivaksi rakenteeksi.
- Vanhan A-osan sokkelihalkaisun lämmöneristeen uusiminen mahdollisen ulkoseinäkorjauksen yhteydessä (keittiö ja 1 krs kaakonpuoleinen sivusta).

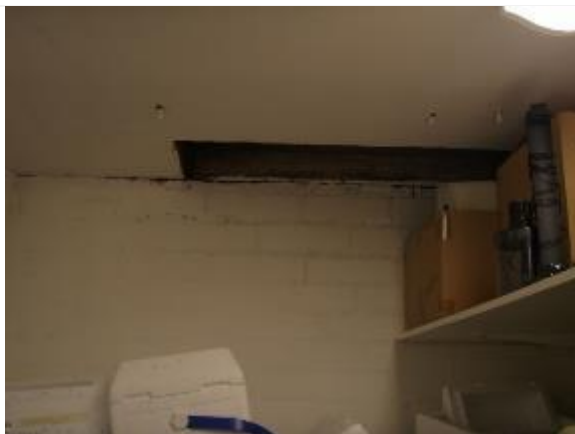
Vanhan A-osan perusmuuri on jäänyt korjaamatta varaston A005 (kompressorihuone) kohdalta.

Kuva 18. A-osan perusmuurin rakenne on korjaamatta varaston A005 kohdalla.

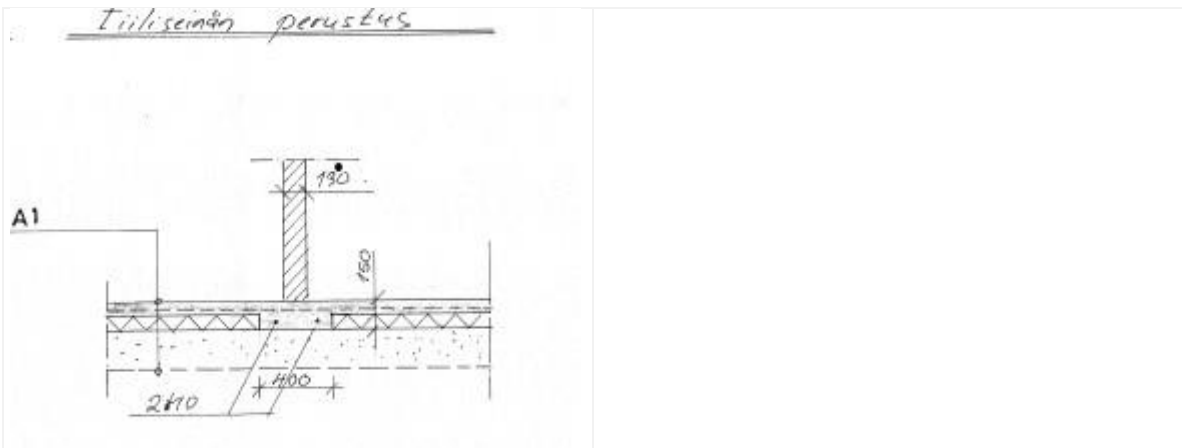
B-osalla tiiliväliseinän kohdalla alapohjan betonilaatta on vahvistettu eikä kyseisellä kohdalla ole laatan alapuolista lämmöneristystä (kuva 23).

Kuva 23. B-osan alapohjarakenne tiiliseinän kohdalla.

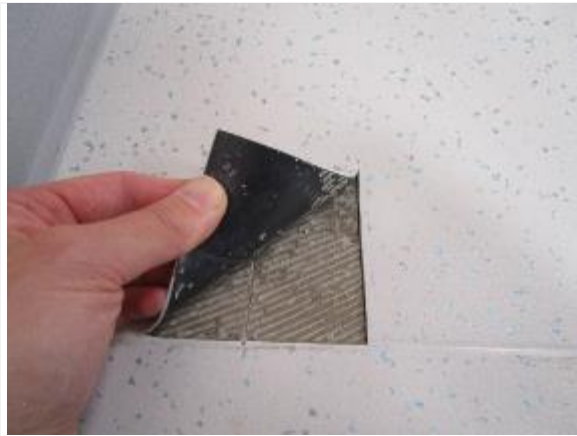
Rakennuksen B-osalla maanvaraisen alapohjan lattiapinnoitteena olevaa muovimattoa tarkasteltiin viiltokosteusmittauspisteissä sekä erillisistä tarkastuspisteissä (liite 4). Kaikissa avauskohdissa muovimatto irtosi liimakerroksesta, muovimattoon jäi vain vähän mattoliimaa. Lähes kaikissa tarkastuspisteissä lattiapinnoitteessa, liimassa ja/tai tasoitteissa oli aistittavissa lattiapinnoitteiden kemialliseen hajoamiseen viittaavaa hajua. Kaikissa avauskohdissa mattoliima oli tahmeaa. Varastossa B042 on vanha rakenneavauskohta, jossa muovimatosta on poistettu pala ja avauskohta on peitetty teipillä. Myös tässä kohdassa mattoliima oli tahmea ja liimasta oli aistittavissa lievä poikkeava haju.

Kuva 26. Lattiapinnoite avauskohdassa VM3 käytävä B038.

B-osan käytävällä B038 ja C-osan käytävällä C118 esiintyvien lattiapinnoitevaurioiden syy on ylimääräinen kosteus rakenteessa. Muutoin lattiapinnoitteiden vaurioitumisen syytä ei tämän tutkimuksen yhteydessä pystytty selvittämään. Lattiapinnoitevaurioiden syynä voi olla pinnoittaminen kostealle alustalle, alhainen tasoitepaksuus, käytetty mattoliima, yms. Esim. rakentamisen aikaisista kosteusmittauspöytäkirjoista ei selviä onko alustan kosteutta selvitetty tasoittamisen jälkeen.

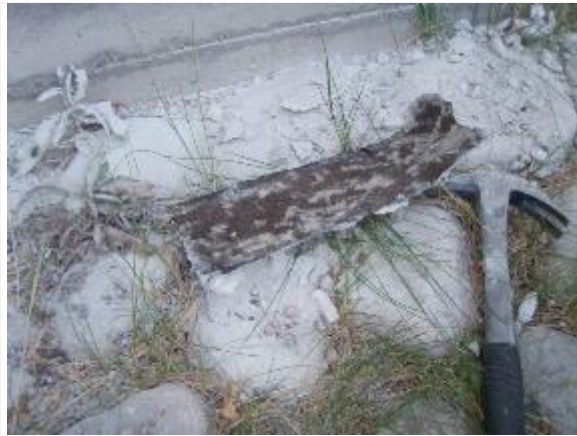
Kuva 53. B-osalla julkisivumuurauksen ja sokkelibetonin välissä on kapillaarikatko.

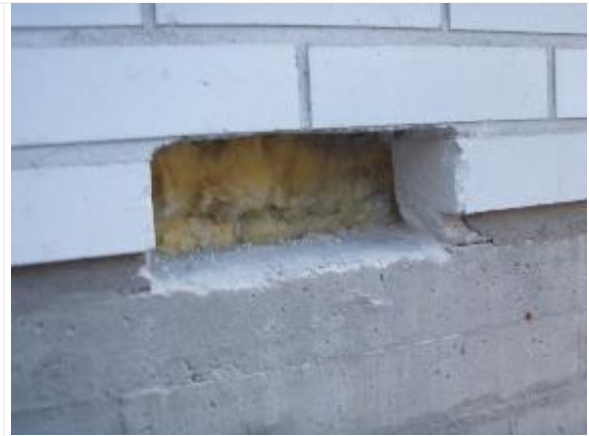
Rakenneavausten perusteella B-osa ulkoseinärakenne on suunnitelmien mukainen. Julkisivumuurausten ja lämmöneristeiden välissä on havaittavissa rako, mutta laastipurseet ovat kiinni lämmöneristeessä. Viistosateen kosteus voi kulkeutua kapilaarisesti laastipurseiden kautta ulkoseinän lämmöneristeisiin. Sokkelibetonin ja julkisivumuurausten välissä on kapilaarikatkona bitumihuopa-kaista. B-osan ulkoseinän julkisivumuurauksessa ei havaittu jälkiä merkittävästä kosteusrasituksesta eikä rakenneavauksien yhteydessä ulkoseinän eristetilassa aistittu mikrobiperäistä hajua (kuvat 53 ja 54).

Kuva 54. B-osalla julkisivumuurauksen ja lämmöneristeen välissä on työvara, mutta laastipurseet ovat kiinni lämmöneristeissä.

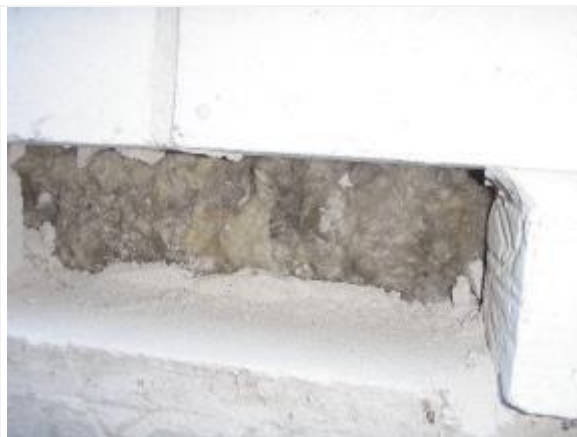
Kuva 55. C-osalla julkisivumuurauksen ja sokkelibetonin välissä ei ole kapillaarikatko.

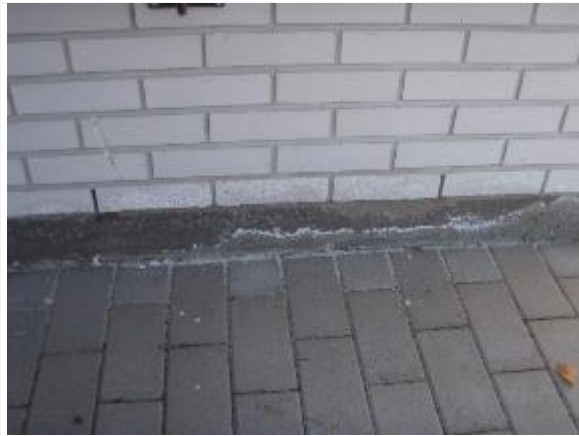
Kuva 57. C-osalla julkisivumuurauksen alaosassa ja sokkelibetonissa esiintyy kosteusjälkiä.

Kiinteistöhuollolta saadun tiedon mukaan C-osan kosteusjäljet ovat muodostuneet A-osan uuden laajennusosan valmistumisen jälkeen. Sokkelirakenteen poikkeava kosteusrasitus hämmästyttää, koska suunnitelmien mukaan perustus on vedeneristetty ja salaojat uusittu/kunnostettu vuoden peruskorjauksen yhteydessä. Sokkelin poikkeavaan kosteusrasitukseen voi olla syynä koillisen puoleiselle pihalle lammikoituvat sade- ja sulamisvedet.

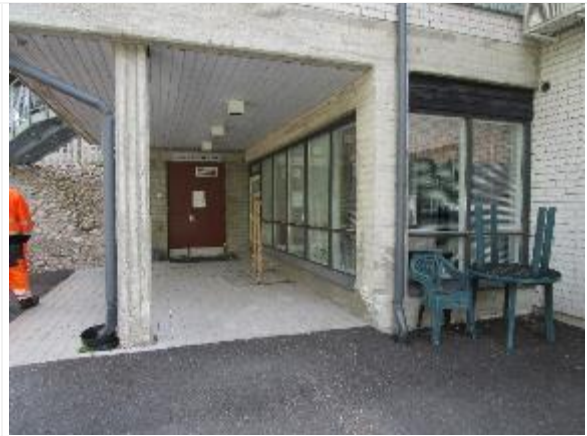
Kuva 58. C-osan neuvotteluhuoneen C012 kohdalla sokkelibetonissa esiintyy kosteutta.

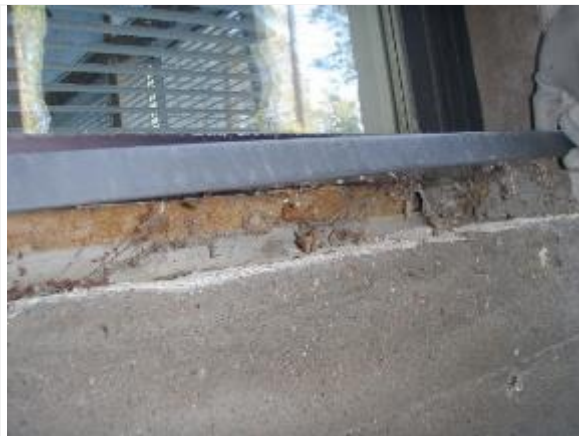
Kuva 59. Neuvotteluhuoneen C012 ikkunan apukarmipuu on kiinni kosteassa sokkelibetonissa.

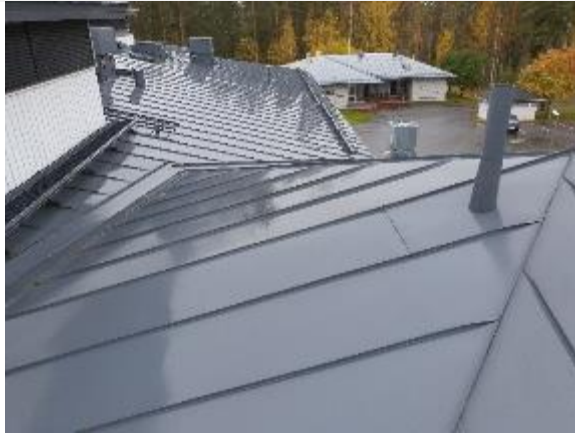
Vesikatteena kaikilla osilla oleva peltikate on hyvässä kunnossa eikä vesikatteessa havaittu merkittäviä vesikatteen tiiveyteen vaikuttavia vaurioita.

Kuva 71. Vesikate konesaumattu pelti on hyvässä kunnossa.

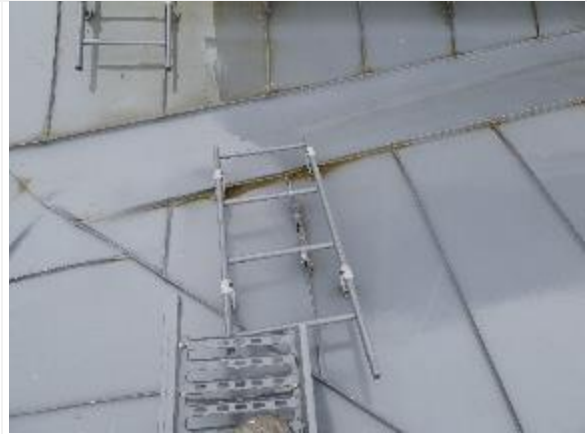
Kuva 72. Vesikate konesaumattu pelti on hyvässä kunnossa.

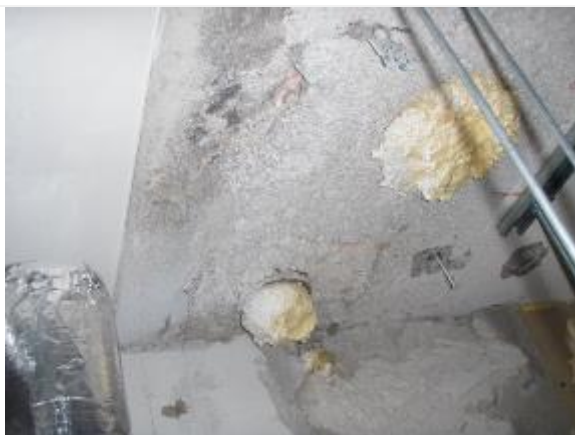
Yläpohjan sisäpuolisessa tarkastelussa katon sisäpinnoissa ei havaittu merkkejä yläpohjan vesivuodoista. A- ja C-osalla betoniholvissa ja ontelolaatastossa oli epätiivittä läpivientejä. A-osalla uretaanivaahdolla tiivistetyt vanhat putkiläpiviennit eivät täytäneet palomääräyksiä. C-osastolla ontelolaatastoon menevät läpiviennit tulisi tiivistää, vaikka läpivienti ei olisikaan auki ullakolle asti. Aikakaudelle tyypillisesti onteloiden päät voivat olla avoimia ja ontelon kautta voi kulkeutua vuotoilmaa esim. ulkoseinärakenteesta.

Kuva 73. Epätiivittä läpivientejä yläpohjarakenteen läpi A-osalla.
