VR-Yhtymä Oy Helsinki
Vilhonkatu 13
00100 HELSINKI
kirjaamo@vr.fi

Vastauksenne 17.12.2021 (Sähköposti Mikko Penttinen, Ramboll Finland Oy 17.12.2021). Kinni, ympäristötekniinen selvitys 28.10.2021/1510041471 (Korjattu versio) sekä Sarkaveden MTBE-pitoisuuden mallinnus VEMALA-malilla (22.12.2021)

Lausunto ympäristöteknisestä selvityksestä ja mallinnuksesta, Kinni

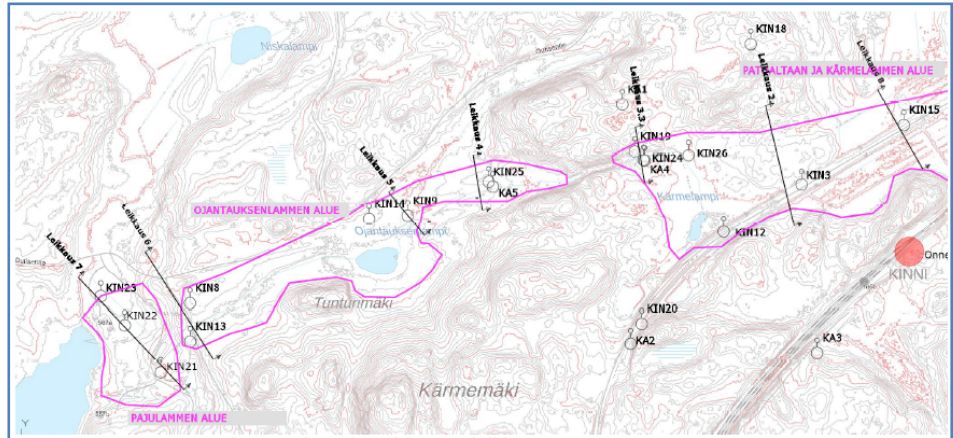
Kuva 1. Kärnelammen alueen havaintoputket¹¹

MTBE:n pitoisuustasoot ovat olleet Kärmelammessa (pinta -1 m) keskimäärin 350 µg/l (77-910 µg/l) ja syvemmillä (pinta -2,8 m) keskimäärin 1140 µg/l (210-2100 µg/l). Kärmelampeen patoallasalueelta⁹ tulevan pintaveden pitoisuus on ollut keskimäärin 190 µg/l (39-610 µg/l).

Pohjavesiputkessa KIN12 (kuva 1, Kärmelammen itäpuoli) pitoisuus on ollut keskimäärin 360 µg/l (140-520 µg/l) ja pohjavesiputkessa KIN3 (kuva 1, Kärmelammen itä-koillispuoli) keskimäärin 800 µg/l (180-1800 µg/l).¹⁰

Kärnelammen merkitystä haitta-aineen kulkeutumisreitteinä on selvitetty ja arvioitu em. tutkimuksiin pohjautuen¹². Työn ja arvioinnin lopputuloksena todetaan, että lämpökamerakuvausten perusteella Kärnelampeen purkautuu kylmempää pohjavettä itä-pohjoispuolelta sekä lounais-eteläpuolelta. Purkautumisalueelta otettujen pintavesinäytteiden MTBE-pitoisuudet olivat paikoin huomattavasti Kärnelammen pitoisuustasoa korkeampia. Kärnelammessa pohjan läheisessä vedessä todetaan etenkin kesäisin lammen päällyksivedessä todettuja pitoisuuksia selvästi korkeampia MTBE-pitoisuuksia. Pitoisuustasot pohjalla ovat selvästi lampeen pintaveden kautta ohjautuvia korkeampia, mikä osoittaa purkautuvan pohjaveden vaikutusta lampeen MTBE-pitoisuuteen. Lampeen purkautuva kylmä ja haitta-ainepitoisuudeltaan voimakkaampi pohjavesi kerrostuu lampeen pohjaan ja sekoittuu kiertojen aikaan keväällä ja syksyllä. Kärnelammesta siirtyy eteenpäin vuosittain (11.2020–08.2021) keskimäärin noin 50 g MTBE:tä päivässä (18 kg/a)¹³. Kuormitus painottuu ylivirtaamien aikaan, jolloin määrä voi kasvaa tasolle 100–500 g/d (11.2020–08.2021) ja aiheuttaa MTBE-pitoisuuksien lievää kohoamista alapuolisissa vesistöissä kuten Pajulammissa. Kärnelampi on siis MTBE:n eteenpäin kulkeutumisen kannalta merkittävä reitti.

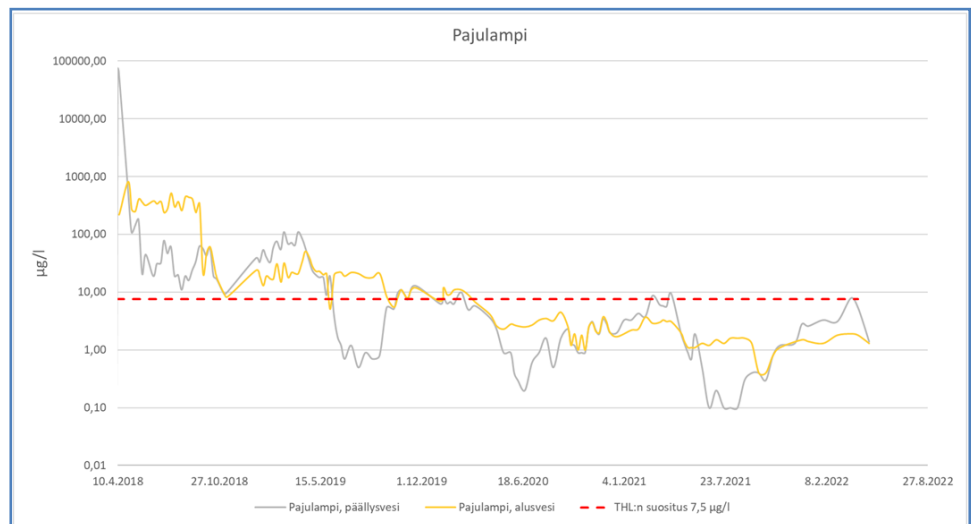
Kuva 2. MTBE-pitoisuuden kehitys Pajulammessa 1.4.2018 eteenpäin.

ELY-keskus pyysi konsultilta tiedot (kuvat 2 ,3 ja 4) Pajulammen ja Voikosken MTBE-pitoisuuksien kehittymisestä onnettomuuden tapahtumasta tähän päivään. Tarkkailun ja seurannan tulokset tukevat ja osoittavat, kuten myös laaditussa selvityksessä³¹ esitetään, selvää pitoisuuksien vähenemisestä alueella ilman aktiivisia kunnostustoimia.

Voioskella MTBE-pitoisuus on ollut alle laboratorion määritysrajan (0,1 µg/l) joulukuussa 2019 lähtien (kuva 4). Pajulammessa pitoisuus on ollut pääosin alle THL:n suosituspitoisuuden 7,5 µg/l toukokuusta 2021 lähtien (kuvat 2 ja 3). Malli³² ennustaa, että MTBE- pitoisuuden nousua ei kuitenkaan havaittaisi enää vuoden 2021 (Voikoski) ja vuoden 2022 (Pajulampi) jälkeen edes tulvahuippujen aikaan keväällä ja syksyllä.

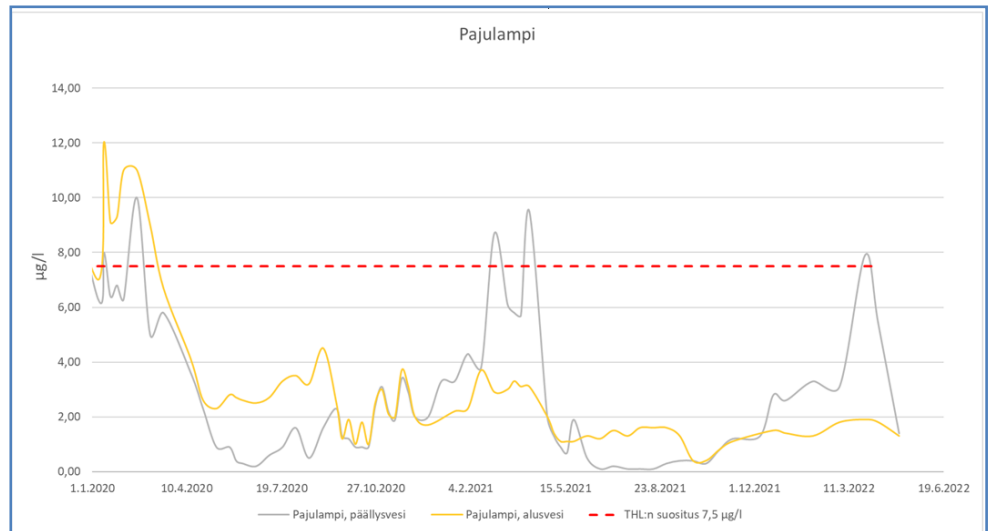
Kuva 3. MTBE-pitoisuuden kehitys Pajulammessa 1.1.2020 eteenpäin³³.

³³ Kuvaaja tarkoittaa pitoisuuskehitystä seurannasta 1.1.2020 teenpäin pienempien pitoisuuksien osalta.

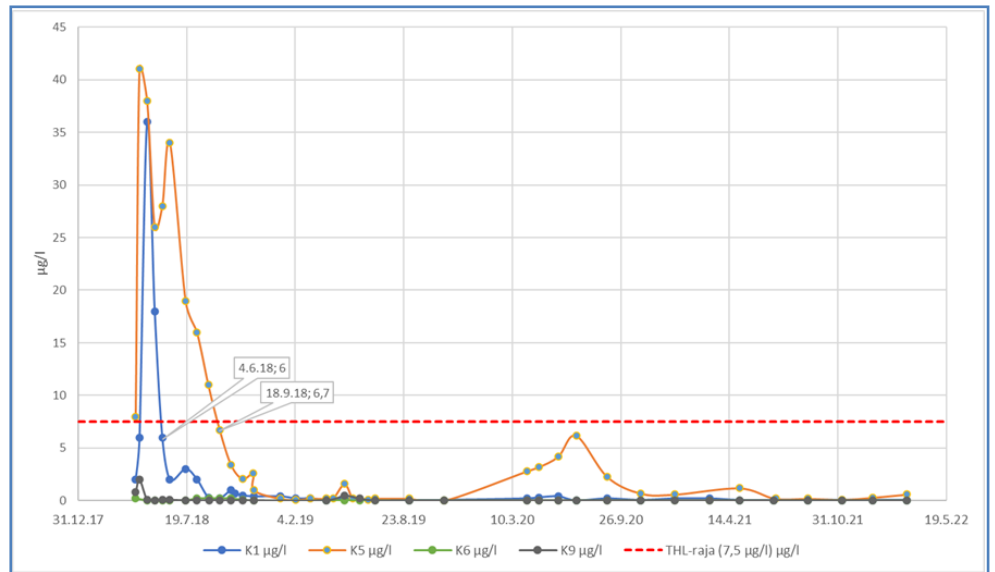
Kuva 5. MTBE-pitoisuuksien kehittyminen kaivoissa K1, K5, K6 ja K9.

Onnettomuusalueen lähikaivojen MTBE-pitoisuuksien kehittymistä on seurattu vuodesta 2018 alkaen (kuva 5). Viimeiset näytteet on otettu 7.3.2022. Kaivojen pitoisuudet eivät ole ylittäneet THL:n talousvedelle antamaa suosituspitoisuutta 7,5 µg/l 18.9.2018 jälkeen. Pitoisuudet ovat olleet alle 1 µg/l aikavälillä 15.5.2021-11.3.2022. Pitoisuudet nousevat yleensä hieman keväällä ylivalumien aikana. Kaivon K5 MTBE-pitoisuus on ylittänyt hieman 1 µg/l-pitoisuuden toukokuussa 2021.
