MÄNTYHARJUN KURKILAHDEN KULTTUURIYMPÄRISTÖSELVITYS ja kenkätehtaan rakennushistoriaselvitys

RAPORTTI 25.2.2018, täydennetty 6.4.2018

FM Teija Ahola, Selvitystyö Ahola

Tilaja: Mäntyharjun kunta, kaavoitus

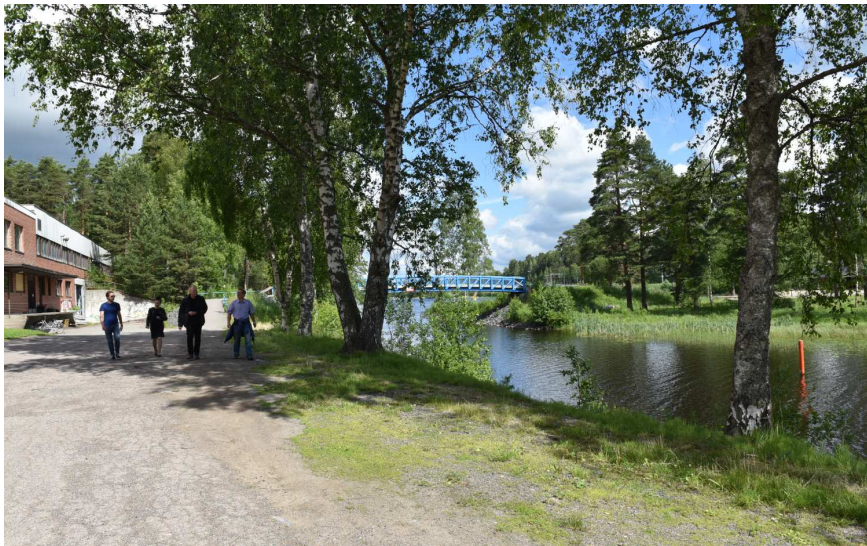
Kuva: Länsiranta, tehtaan edustalla, on pengerretty, kun pihaa on tasattu ja korotettu täytemaalla. Rautasilta johtaa salmen yli Kurkiniemen uimarannalle ja sieltä rautatieasemalle. Veneväylä sillan alitse lahdelmaan on viitoitettu.

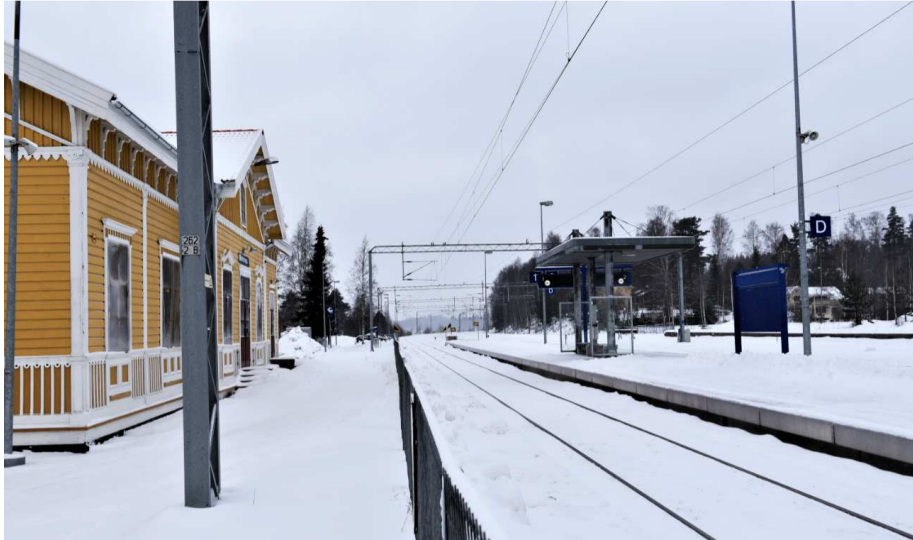
Kuva: Mäntyharjun asemarakennus ja verkkoaidan rajaama ratapiha. Odotustilana toimii laiturin avokatos.

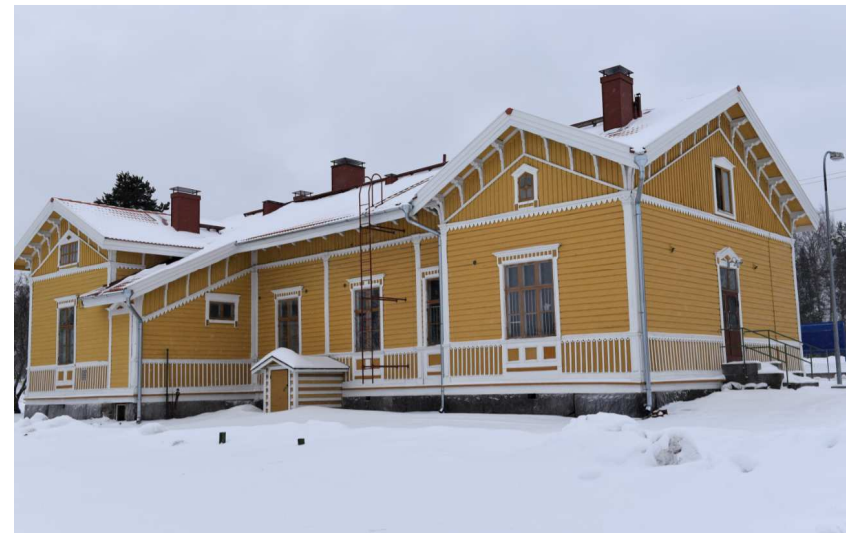
Kuva: Rautatieasema on säilyttänyt tyylipiirteensä.

Asematoiminnan päätyttyä rakennus oli vuosia käyttämättömänä ja rapistui. Ulkomaalaus on tehty lateksilla. Vuonna 2016 Mäntyharjun kunta teetti rakennusten varten korjaussuunnitelman (rakennuskonservaattori ja -arkkitehti Maria Luostarinen) ja asbestikartoituksen. Vuonna 2017 aseman julkisivujen korjaustyöt saatiin valmiiksi (uusi betonitiilikatto, ikkunoiden kittaus, ulkomaalaus) ja 2018 on tarkoituksena kunnostaa makasiini. Asemarakennuksen kunnostus jatkuu sisätiloissa, kun tilojen uusi käyttötarkoitus selviää.

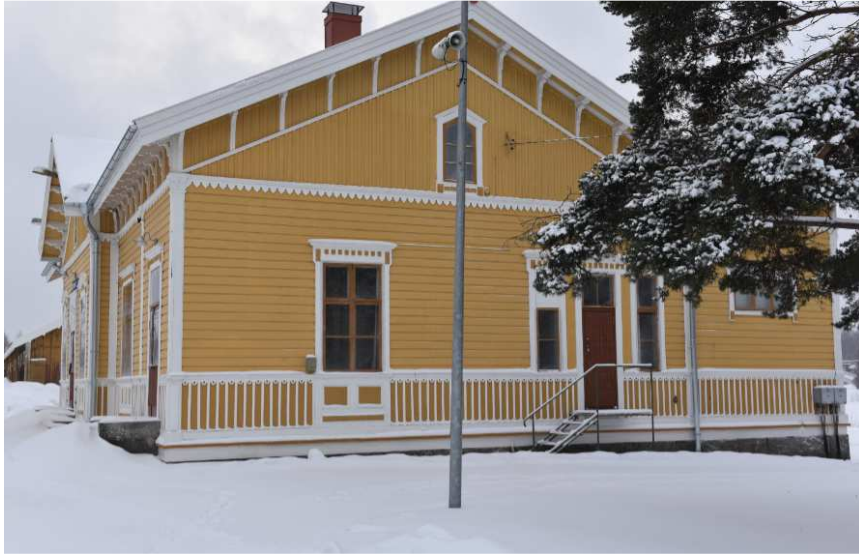
Kuva: Aseman pohjoispääty, johon 1907 avattiin matkatavarasäilön sisäänkäynti ja rakennettiin lisäksi pi.

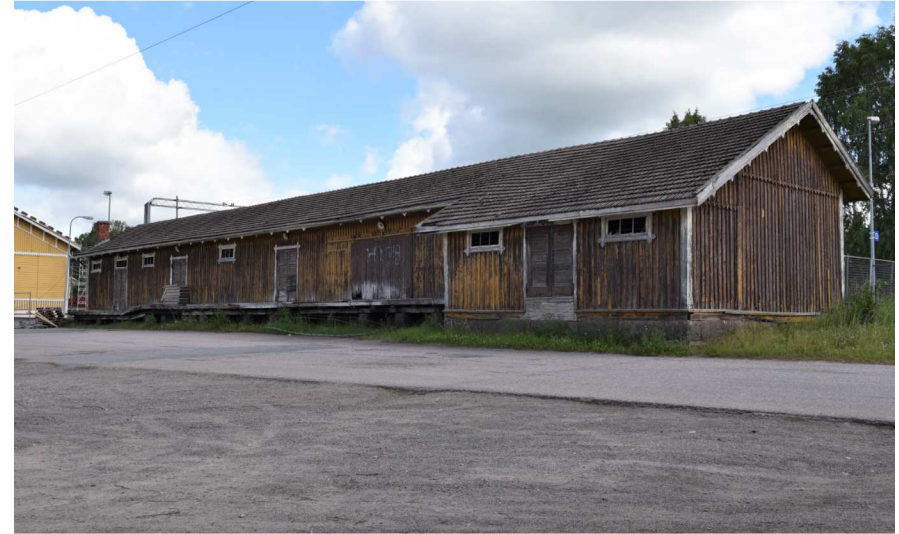
Kuva: Makasiinirakennus.

Kuvaus Makasiinin tarkka rakennusaika ei ole tiedossa, aikaisemmissa selvityksissä rakennus on ajoitettu vuoteen 1903, mutta paikalla on ollut rataprofiilipiirustuksen mukaan tavaramakasiini jo tätä ennen.⁵ Puurakennuksen ikkuna ja niiden ristinurkkaiset vuorilaudat ovat alkuperäiset. Ovilla on vaakanelointi. Rakennus saattaa olla rakennettu vaiheittain, ensimmäinen osa jo aseman aikaan ja jatkot vanhaan tyyliin 1910-luvun alussa. Kate on vaihdettu betonitiileen.

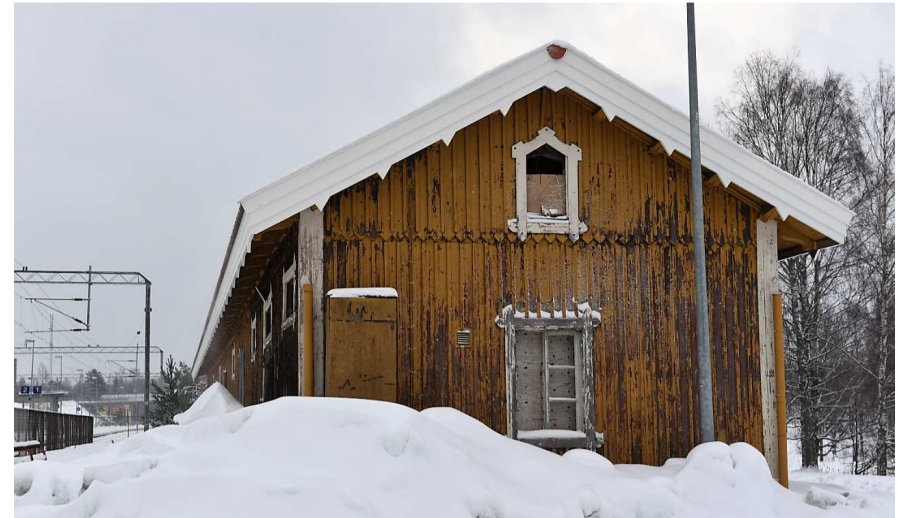
Kuva: Makasiinin kunnostaminen on aloitettu syksyllä 2017.

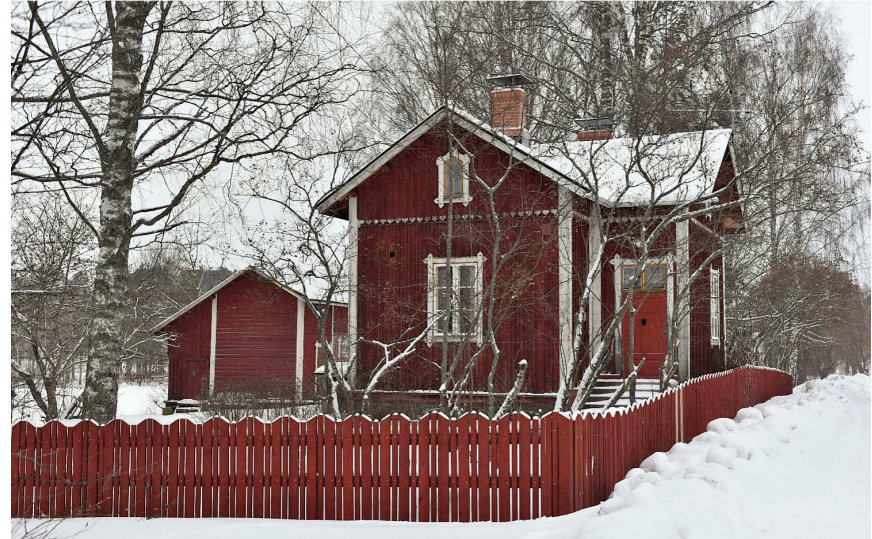
Kuva: Entisessä vahtituvassa ja ulkorakennuksessa ei ole tehty niiden luonteeseen ja tyyliin sopimattomia muutoksia.

Kuvaus Puutalon ikkunoiden vuorilautojen malli sekä kiilamainen päätyikkuna muistuttavat 1870-luvun vahtitupia, mutta hahmo 1890-luvun yksinkertaisia vahtitupia (B. Granholm). Nykyään vapaa-ajanasuntona toimivassa hirsirakennuksessa on vanhat sisään-ulosaukeavat puuikkunat, joissa alkuperäisen tyylin mukaiset lävistekoristellut ristinurkkaiset vuorilaudat. Ullakkopäädyissä on alkuperäiset neliruutuiset kiilakehysikkunat. Ulko-ovissa on vaakapanelointi. Yläosan peiterimalaudoituksessa on sahalaitainen helma. Räystään alla on koristeelliset katonkannattajat. Vesikate on uusittu 2016, samalla piippujen yläosat purettiin ja muurattiin uudelleen. Rakennukseen on asennettu ilmalämpöpumppu, jonka ulkoyksikkö on lahden puoleisella sivuseinällä.

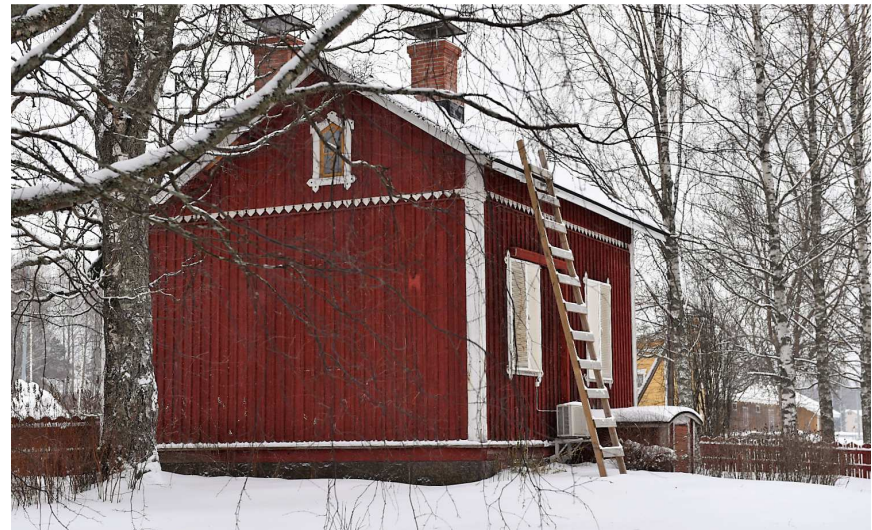
Kuva: Vahtituvan pihan puoleisissa ikkunoissa on suojaluukut.

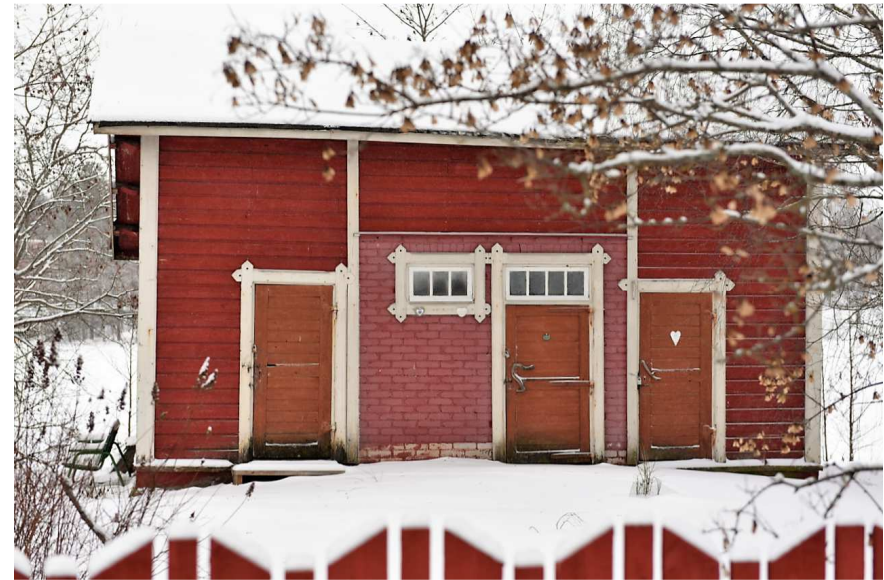
Kuva: Puu- ja tiilirunkoinen talousrakennus.

Kuvaus Mäntyharjun aseman vahtituvan talousrakennuksessa on tiilestä muurattu ydinosa, sen molemmin puolin on huussi ja aitta, jotka ovat nähtävästi rankorakenteisia. Vahtitupa ja talousrakennus ovat tyylipiirteiltään samanlaiset.

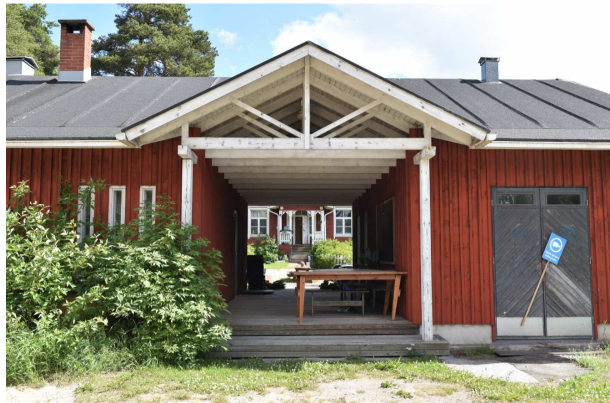
Kuva: Kurkiniemen sauna- ja varastorakennus on rakennettu 1992 (RL 87-1007) asuinrakennuksen ja uimarannan välille. Paikalta purettiin aittarakennus ja siihen nähden kulmittain ollut ulkorakennus pihan eteläsivulta.

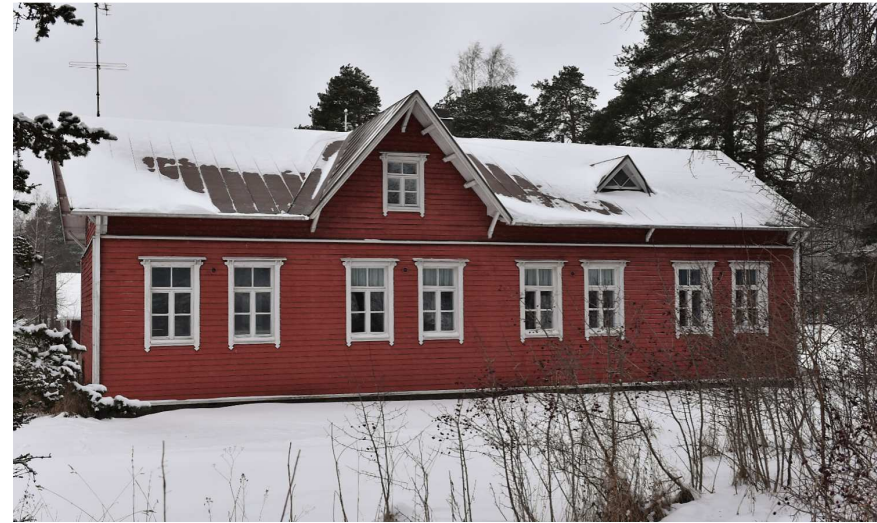
Kuva: Entinen rautatieläisten asuinrakennus korjattiin palauttamalla se hieman alkuperäistä koristellumpaan asuun. Päätykolmioihin vaihdettiin ikkunat. Alun pitäen niissä on ollut kolme vinoneliöikkunaa rinnakkain.

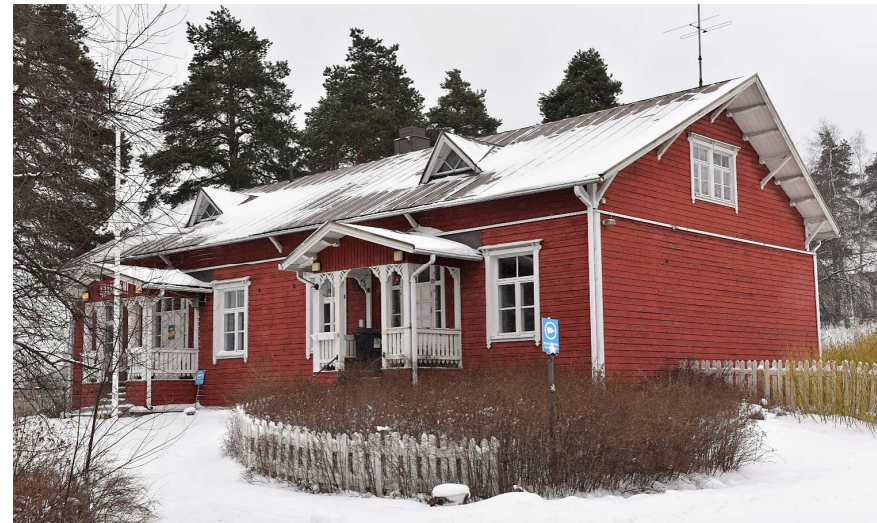
Kuva: Talon ikkunat, kuistit ja ulkuvuoraus on uusittu. Nykyiset ikkunavuorilaudat ovat samanlaiset, kuin Bruno Granholmin suunnittelemissa vahtituvissa 1906–08/ rautatierakennusten korjauskortissa nro 4: kaksoisvahtitupa, s. 13.

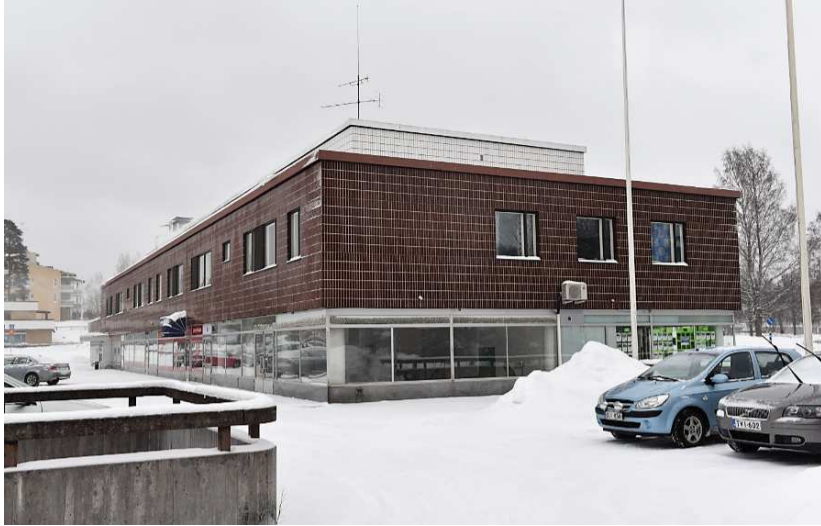
Kuva: Kiinteistö Oy Säästökulman (1965) pitkä tasakattoinen rakennus rajaa hallinto- ja liikekorttelin sisäpihaa etelässä. Julkisivut jäsentyvät vaakasuuntaisesti liiketilojen yhtenäiseen näyteikkunaan, keskiosan ruskeaan klinkkeriseinään ja valkoisin klinkkereihin verhoiltuun kattokerrokseen. Itäpäädyssä on matala laajennussiipi.

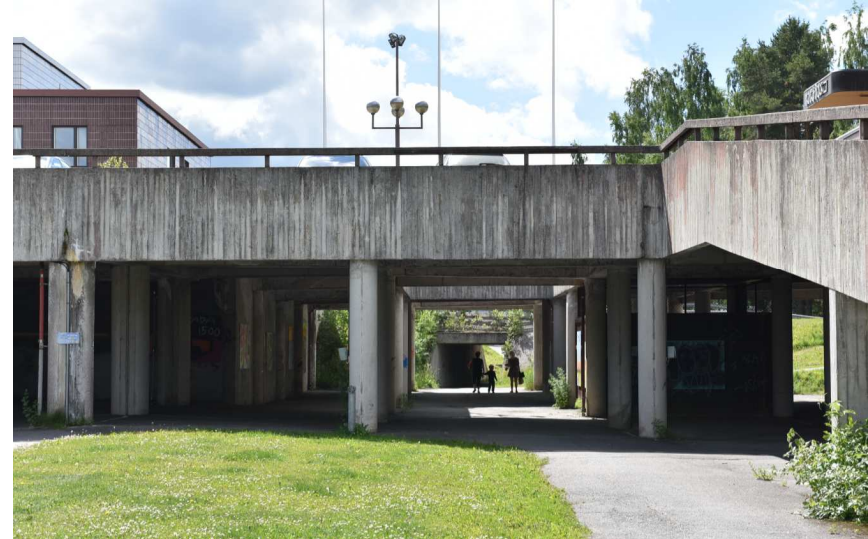
Kuva: Betonista yläkantta jatkettiin 1980-luvulla uuden säästöpankin rakentamisen yhteydessä. Kuvassa näkyy myös alikulkukäytävä, joka vie kantatien ali liikekeskustaan.

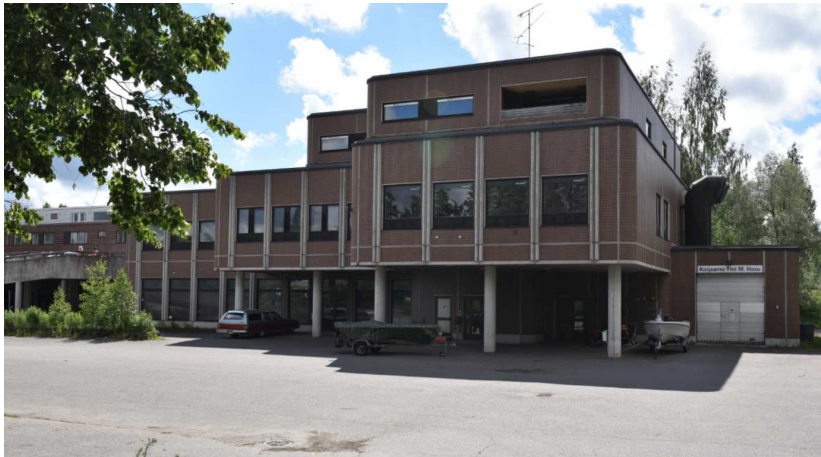
Kuva: Säästöpankin pohjakerroksessa oli tavaratalo, aulakahvio ja pankin arkisto, I-kerroksessa pankki ja yksi myymälähuone. Yläkerrassa oli sosiaalitalit sekä kerho- ja saunatilat. Kerrokset ovat pinta-alaltaan ja pohjaratkaisultaan erilaiset, mutta jokaisessa kerroksessa on keskusaula. Julkisivuissa on keraaminen laattaverhous.

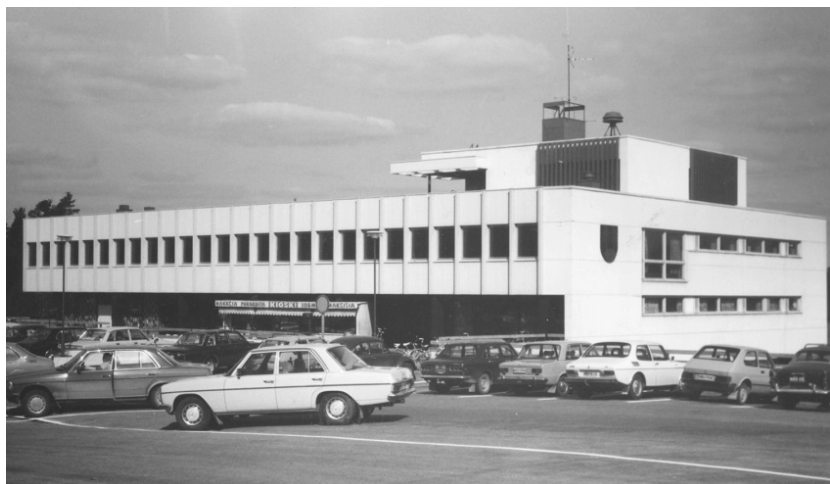
Kuva: Kunnantalon pääfasadi etelään. Rakennuksen katolla on teknisiä tiloja sekä entinen valtuustosalin lehteri ja kattoterassi. Ikkunat antavat luonnonvaloa alapuoliseen valtuustosaliin. Pääoven edustalla on Grillikioski. / Mäntyharjun museo, kuvaaja Hannu Heilio 1980.

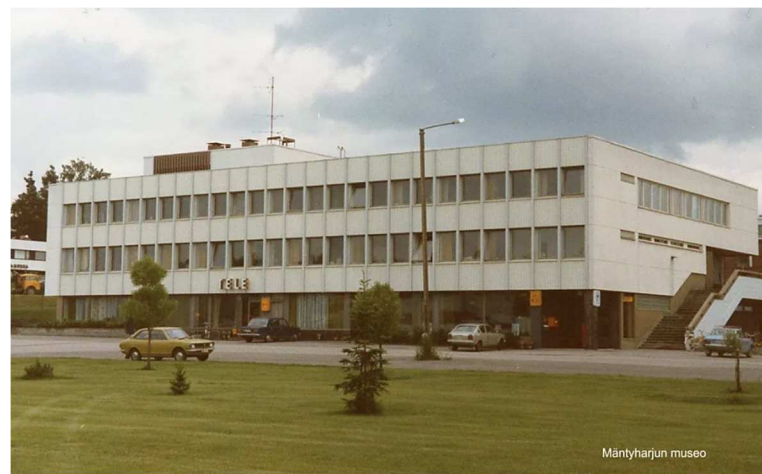
Kuva: Pohjoissivu vanhassa asussaan. Rakennuksessa on kiertoikkunat, joita jonkin verran käytettiin 60–70-luvuilla. Itäpäädyn portaat on sittemmin purettu. I-kerroksen ikkunat suurennettu. /Mäntyharjun museo, kuvaaja Hannu Heilio 1980.

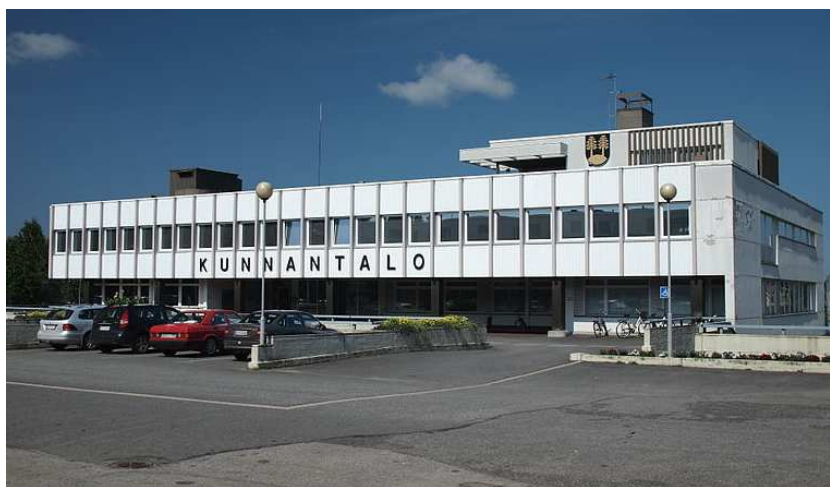
Kuva 2017: Syvennykseen on vaihdettu puitejaoltaan alkuperäisistä poikkeavat ikkunat. II-kerroksen metalliset ikkunapuitteet ovat paksummat kuin alkuperäisissä ikkunoissa, ja tämä on muuttanut hieman julkisivujen struktuuria. Alkuperäiseen suunnitelmaan kuulunut betoniseinäinen kioski on purettu. Päädyn I-kerroksen ikkunat on suurennettu,

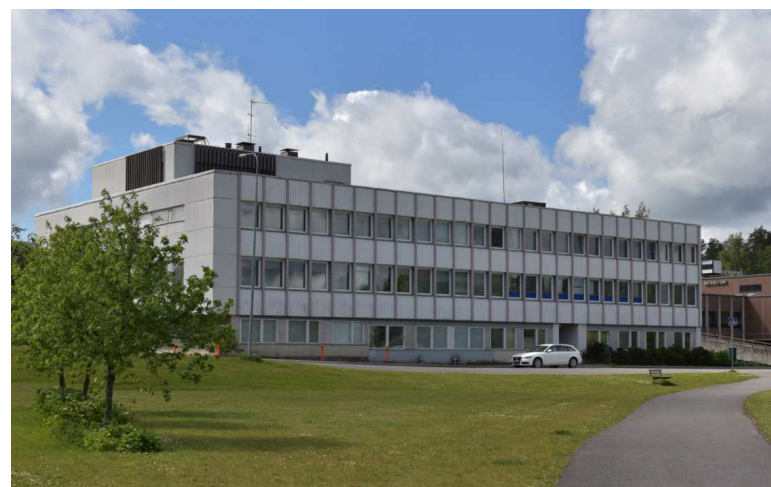
Kuva 2017: Pohjakerroksen liiketilojen lasiseinät on korvattu pienemmillä puiikkunoilla. Kulmalla ollut sisäänveto on poistettu, samoin sisäänkäynnit yhtä lukuun ottamatta. Sokkelista on poistettu klinkkeriverhous. Muutokset eivät ole tue rakennuksen alkuperäistä, horisontaalisuutta korostavaa julkisivujäsentelyä, jossa tumma tai sisäänvedetty alakerros visuaalisesti irrotti vaalean rakennuksen maasta.

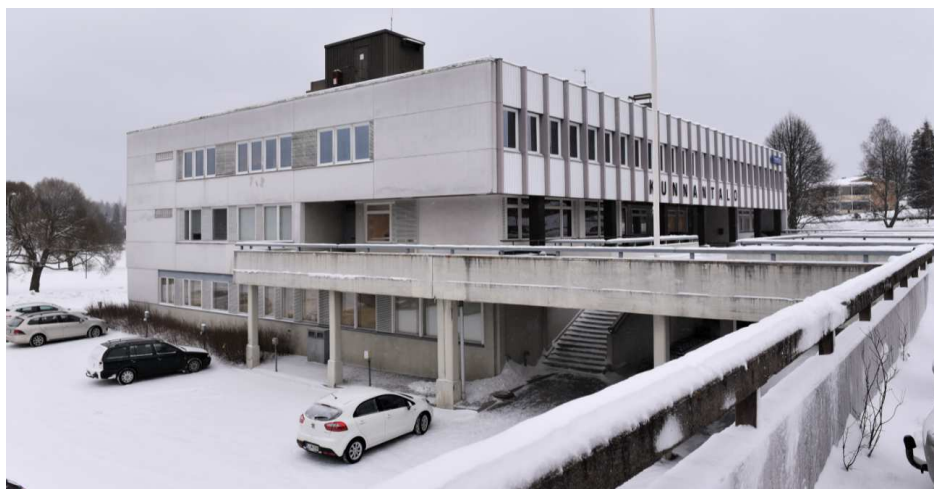
Kuva: Kunnantalon eduspiha on betonikannella. Itäpäädyssä on purettu portaikko, pohjakerrokseen on avattu ikkunoita ja I-kerroksessa suurennettu ikkunoita.

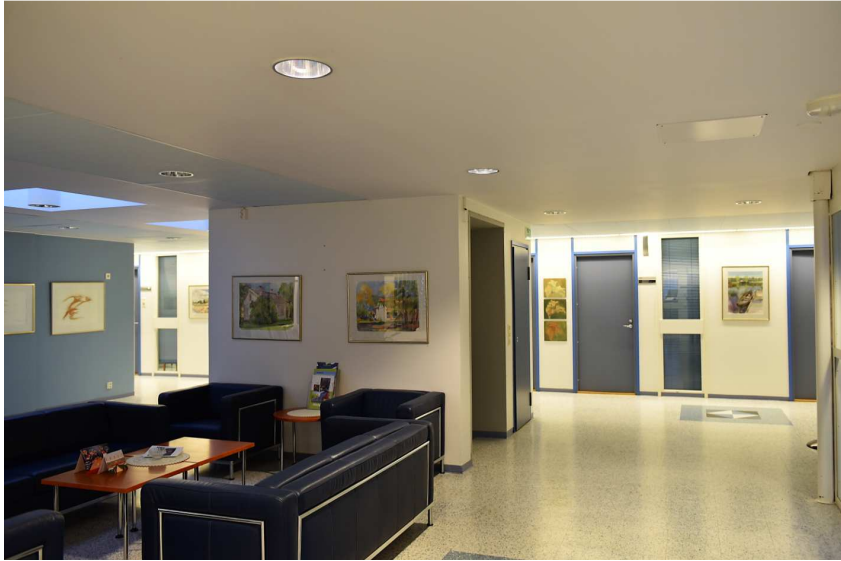
Kuva: Tulipalon jälkeen ylin kerros uudistettiin tilojen ja pintamateriaalien osalta. Nykyinen yläaula on toteutettu tilana 90-luvulla. Uutta ovat myös lasitiiliseinät.

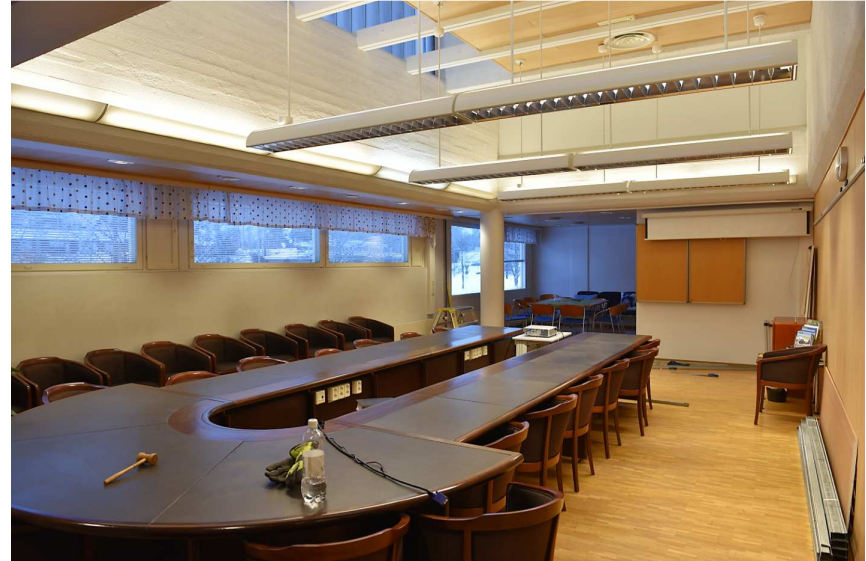
Kuva: Valtuustosali on talon juhlin tila. Tilaan tulee luonnonvaloa kattoon jätettyjen valokuilujen kautta.

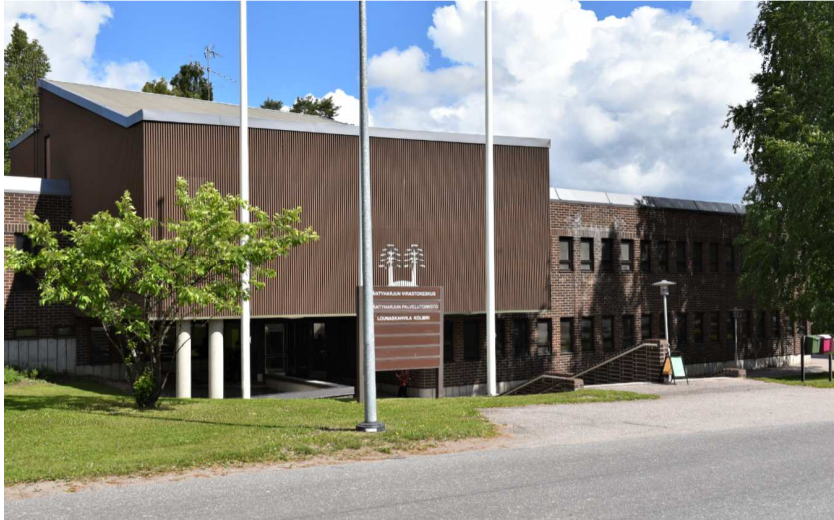
Kuva: Virastokeskuksen pääsisäänkäynti on sisäänvedon perällä. Korkeassa viistokattoisessa osassa on kokoussali. Seinässä on Mäntyharjun kunnan logo.

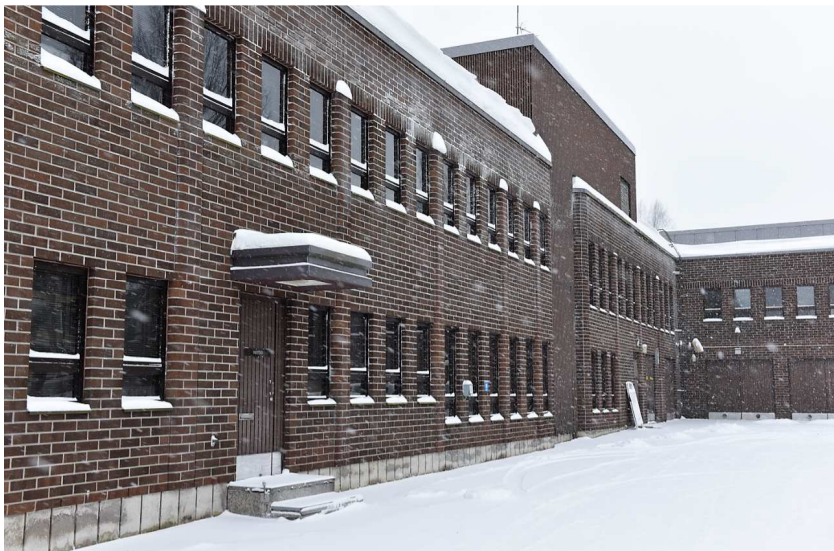
Kuva: Karun tiilifasadin pintastruktuuria on pehmennetty pyöristetyillä kulmilla. Puhtaaksimuurattuja julkisivuja ryhmittävät matalaprofiilliset liseinit ja vaakasuuntainen muurattu koristenauha yläkerroksen ikkunoiden yläpuolelle.

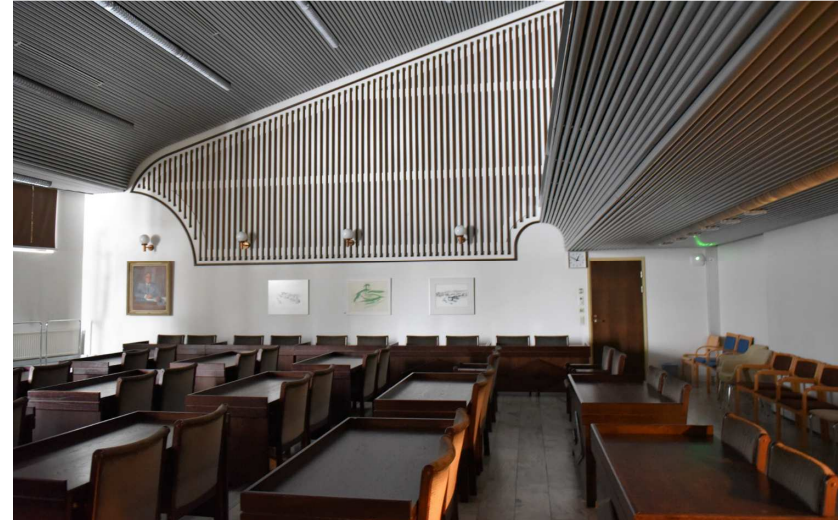
Kuva: Virastokeskus (1989) on tyhjentynyt valtion virastoista. Visuaalisesti vaikuttava kärjäsali toimii valtuustosalina. Salin katto on muotoiltu veistoksellisesti. Tummanruskeat kalusteet, valkoiset seinät ja teräksenharmaa katto tekevät tilasta arvokkaan näköisen.

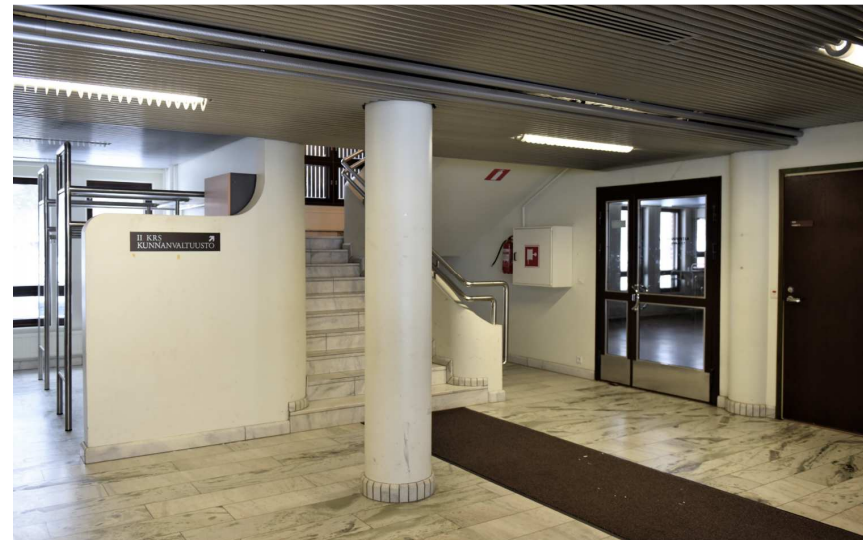
Kuva: Virastokeskuksen sisääntuloaula. Katossa on metallisäleverhous. Portaat sekä lattialaatat ja -listat ja ovat marmoria.

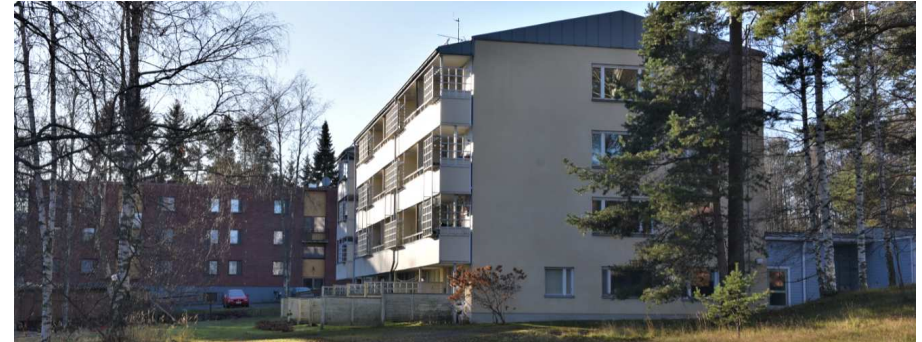
Kuvat: Salmenranta on betonirakenteinen harjakattoinen asuntokerrostalo (rv 1964), jossa asui tehtaan työntekijöitä. Suunnittelijana Arkkitehtuuritoimisto Olli Kuusi.

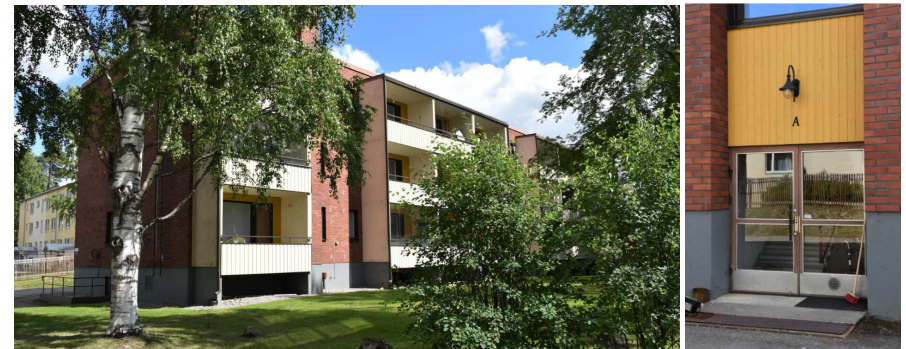
Kuva: As.oy Mäntyharjun Pentinranta (Pyhävedentie 14) on betonirunkoinen ja tasakattoinen asuntokerrostalo (1974).

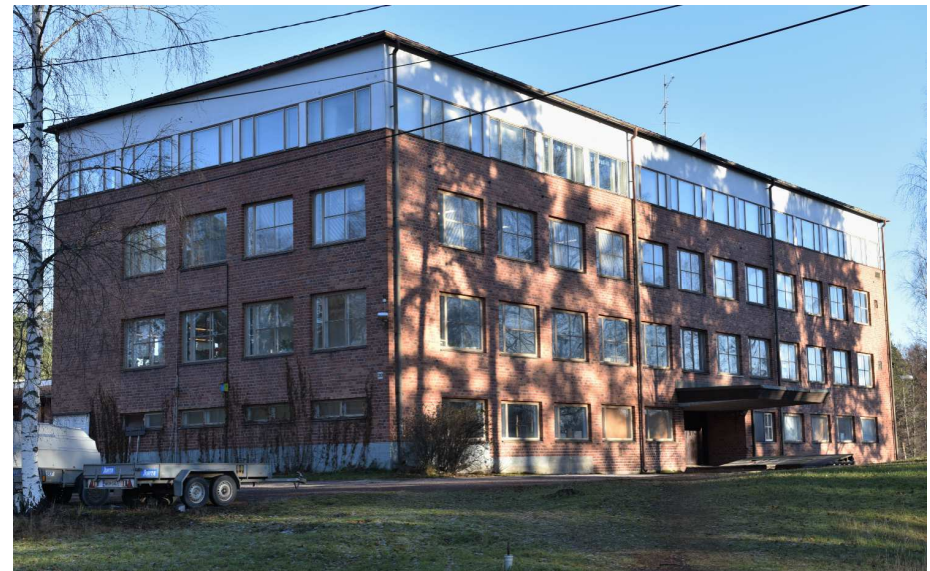
Kuva: Vanhan puolen (A) länsipääty ja eteläsivu. Rakennuksen tiiliseinät ovat ehjiä, laajoja paikkausmuurauksia ei ole tarvinnut tehdä.

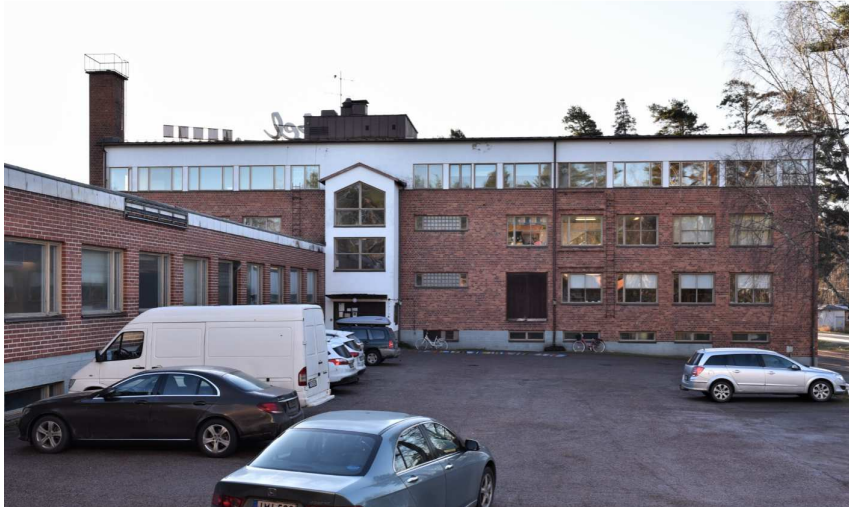
Kuva: Vanhan puolen (A) pohjoissivu, ja laajennuksen (B) länsisivua. Alun perin pääsisäänkäynnin portaali nousi räystäslinjan yläpuolella ja muodosti katonlappelle pienen poikkipäädyn. Lasitiili-ikkunat avautuvat WC-tiloihin.

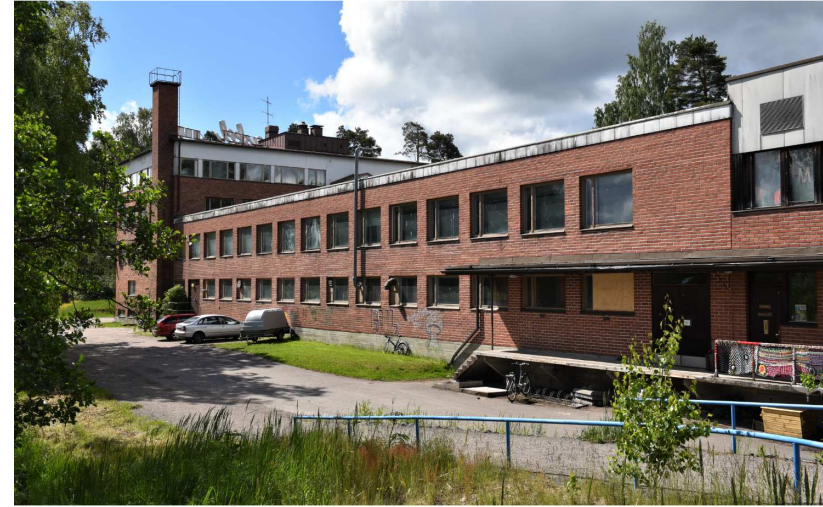
Kuva: 1960-luvulla tehdyn laajennusosan (B) itäsiivu. Vanhan puolen itäpäädyssä on ollut puurunkoinen halkokatos.

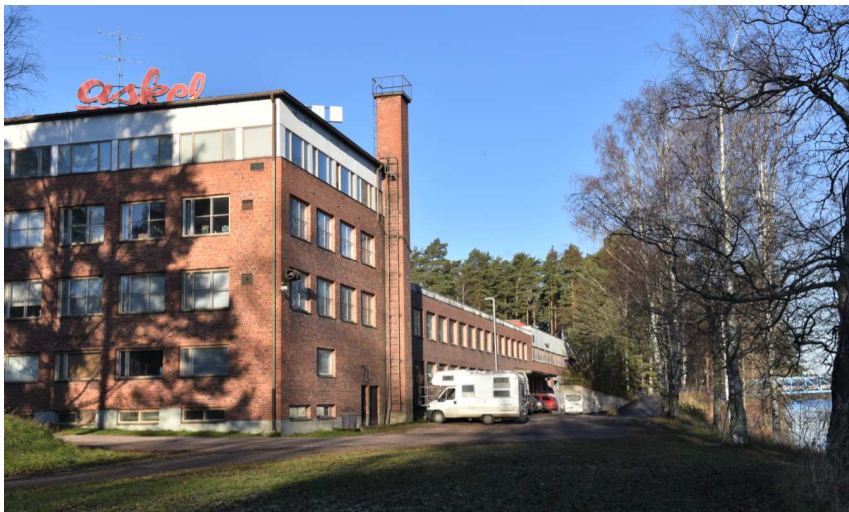
Kuva: Vanhan tehdaspuolen (A) katolla säilynyt (ei alkuperäinen) tehtaan nimikyyltti "Askel" on olennainen osa tehtaan ulkoarkkitehtuuria. Kaupparekisterin mukaan tehtaan päätoiminimenä oli Mäntyniemen Kenkätehdas 1954–88, ja Askel Oy marraskuusta 1988 lähtien.

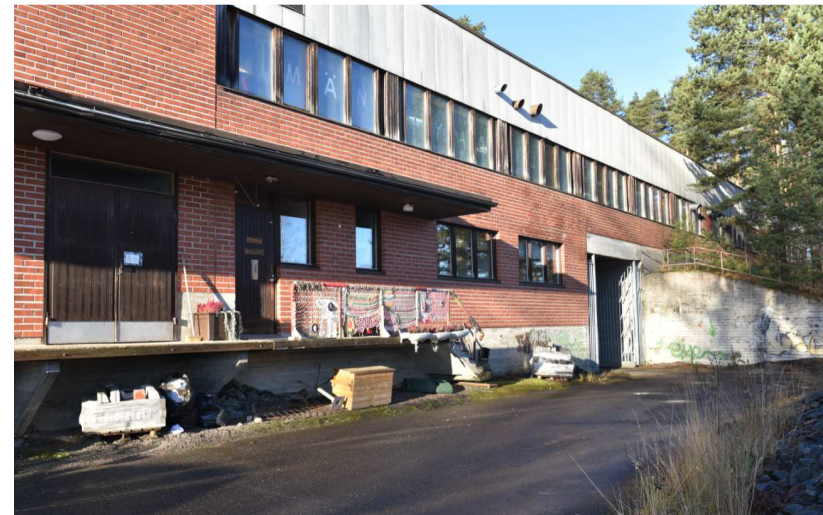
Kuva: C-siiven nauhafasadi. Lastauslaituri on 1960- ja 1970-luvuilla rakennettujen siipien B ja C liitoskohdassa.

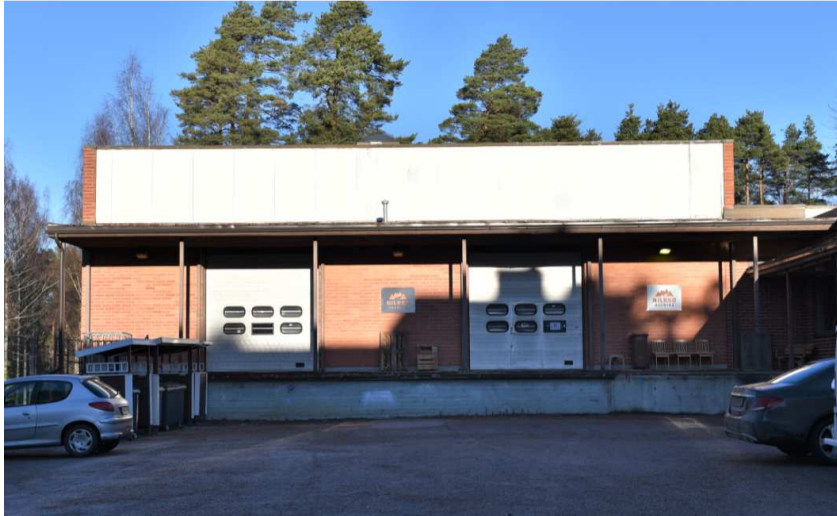
Kuva: Länteen työntyväkaksikerroksinen vinkkeli (D) on toteutettu rinneratkaisuna. Sivuseinällä on isot nosto-ovet ja lastauslaituri, päädyssä lipan suojaama sisäänkäynti alakerrokseen.

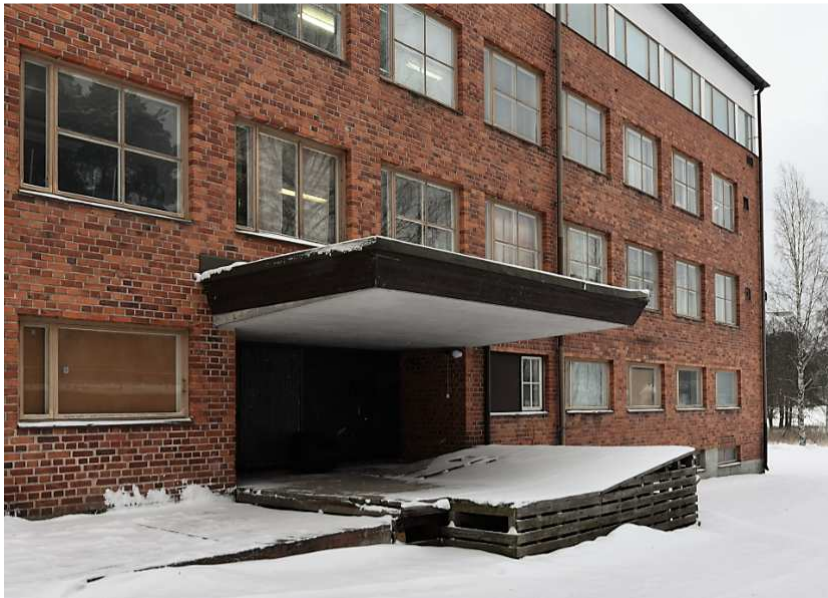
Kuva: Rakennuskompleksin ainoa arkkitehtoninen kohokohta on 1960-luvun alussa sovitettu väritykseltään valkoiseen korotusosaan. Oven betonilippa on alkuperäinen (rapautunut).

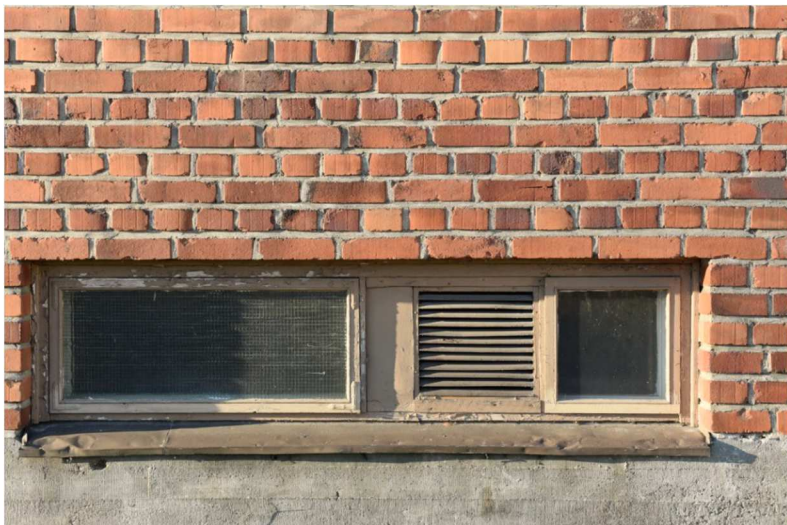
Kuva: Vanhassa osassa julkisivumuuraus on tehty ristilimityksellä, laajennussiivissä on käytetty juoksulimitystä.

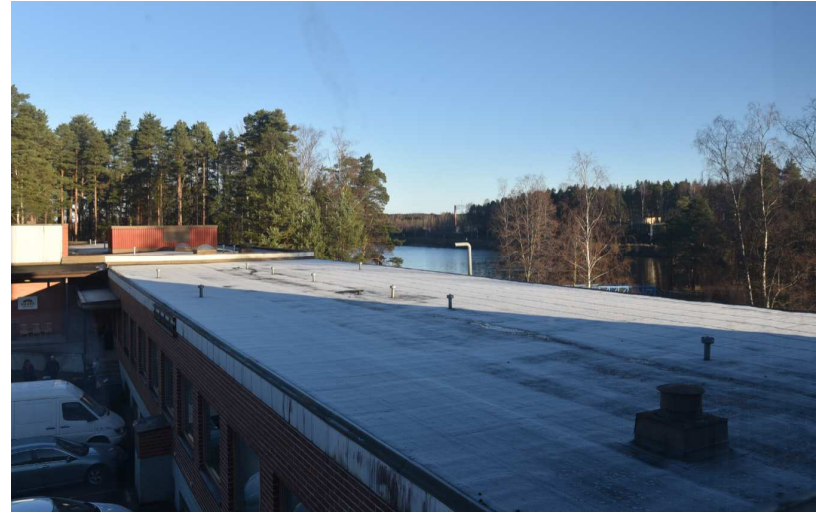
Kuva: Laajennusosat ovat tasakattoisia. 1970-luvulla rakennetun lisäosan (c) katossa on kupuikkunoita. Järven takana näkyy Kiepin sahan tiilipiippu.

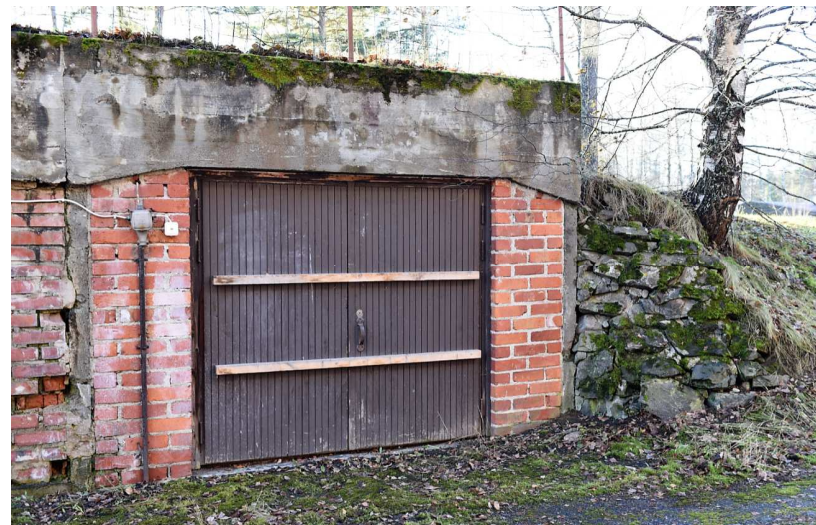
Kuva: Kenkätehtaan liimavarasto/kellari. Runko ja holvattu sisäkatto betonia, julkisivu punatiiltä. Piirustukset allekirjoittanut K. Sirkiä Mäntyharjussa 8.6.1964. MKA.

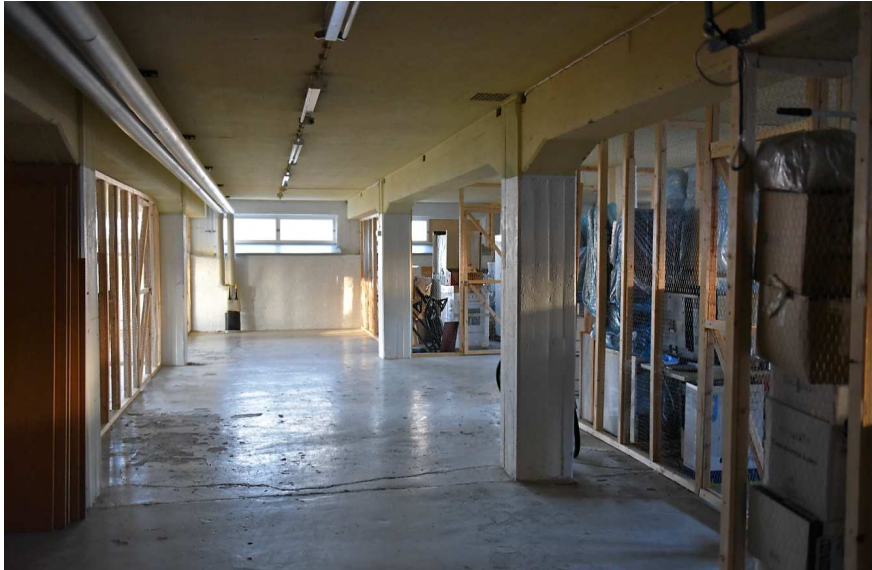
Kuva: I-kerroksessa tilaa jakaa betonipilaripari. Tilaan on tehty häkkivarastoja. Tilassa on betonilattia ja -katto (muotivalupinta).

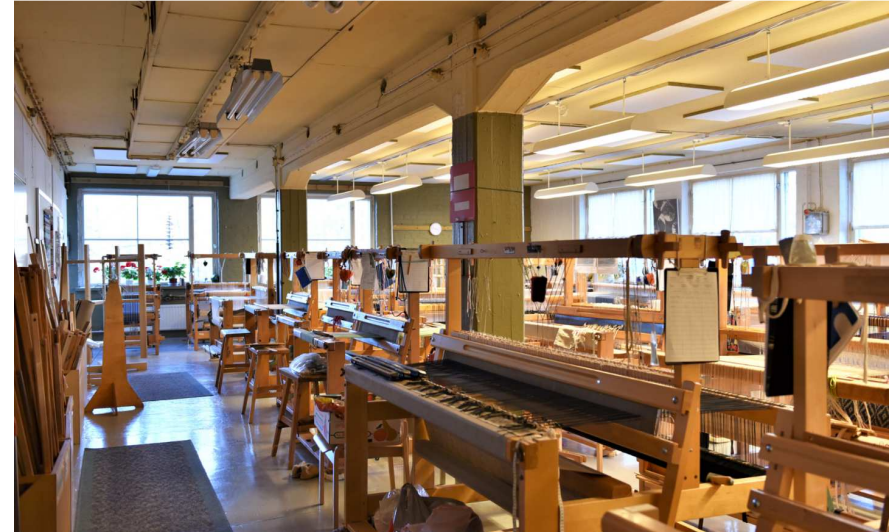
Kuva: II-kerroksessa on iso tehdassali, jonka toiselle ikkunaseinälle tehdyt työhuoneet ovat tasakokoisia, väliseinät pilarien kohdalla. Puolet kerroksesta on kudontatilana. Päätyhuone on sisäilmaongelman vuoksi tyhjiillään (vesivahinko).

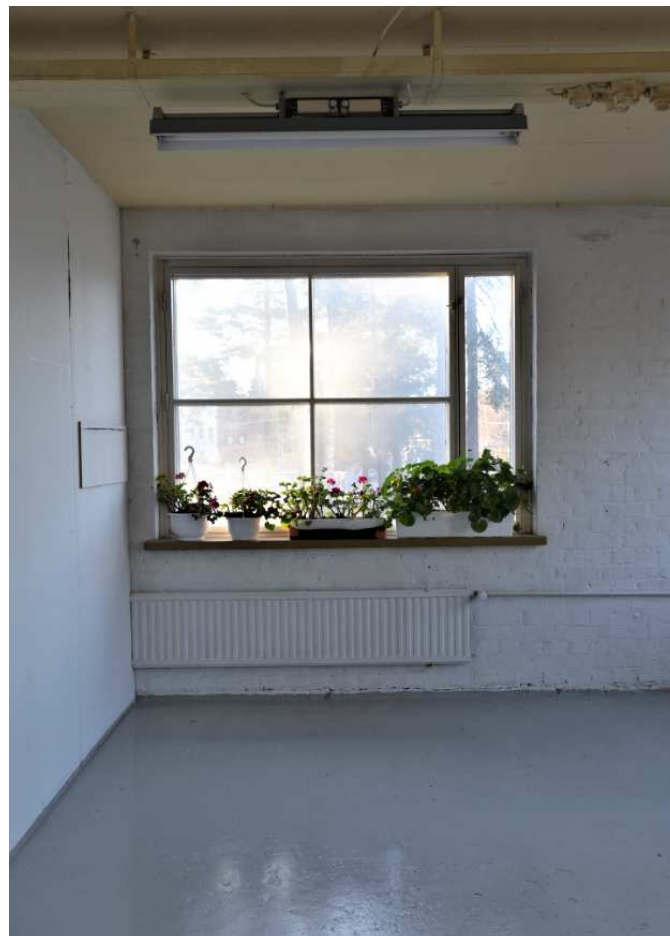
Kuva: II-kerroksen työhuone, joka on erotettu isosta tilasta kevyillä väliseinillä. Ulkoseinä on kevyesti rapattua ja maalattua tiiliseinää. Isot ikkunat ovat tyypillisiä tehdasrakennuksille. Vanhaa ilmettä on saatu jakamalla karmijaoltaan tyypillinen 50-luvun ikkuna kapeilla pienoilla neljään ruutuun.

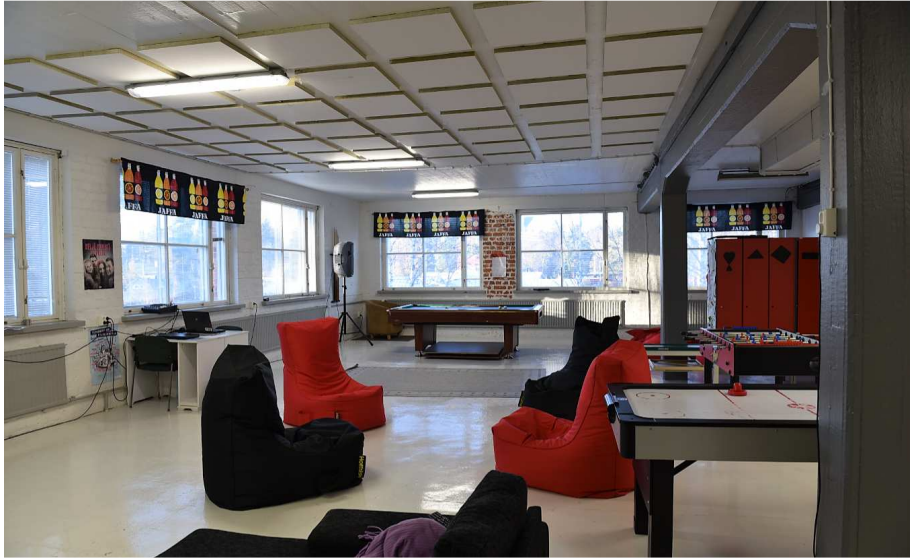
Kuva: Kuvan huone on nuorisotiloiksi remontoitussa III-kerroksessa. Pinnat on maalattu ja kattoon kiinnitetty levyt äänimaailman pehmentämiseksi.

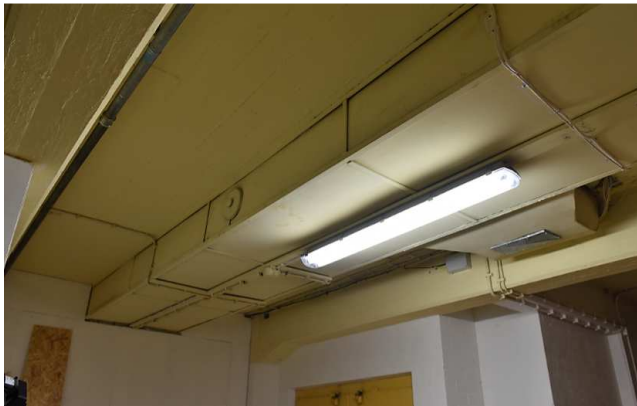
Kuva: Sisäkatoissa on jäljellä vanhoja ilmanvaihtokanavia ja erilaisia loisteputki-valaisimia.

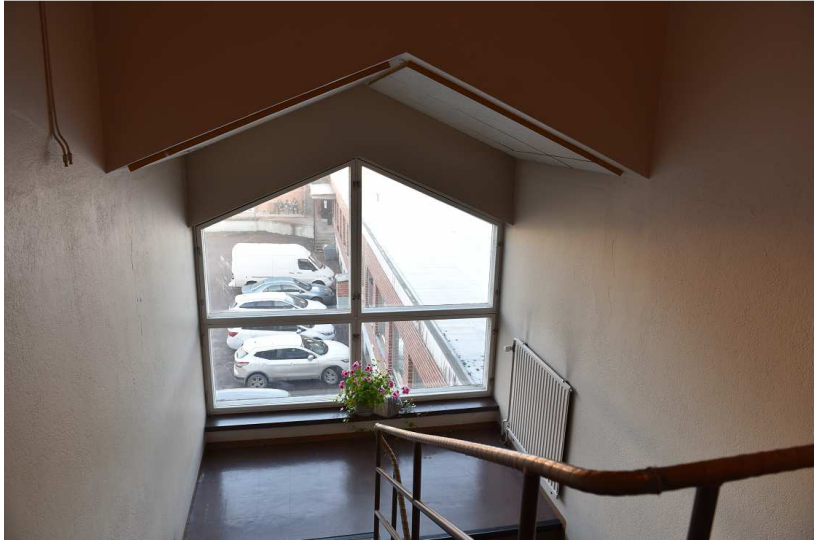
Kuva: Porrastyyppi on kaksivartinen ja lepotasollinen. Syöksyt ovat suorat, askelmat maalattua betonia. Kaikki porraskaiteet johteineen on tehty pyöröraudasta ja rautaputkista.

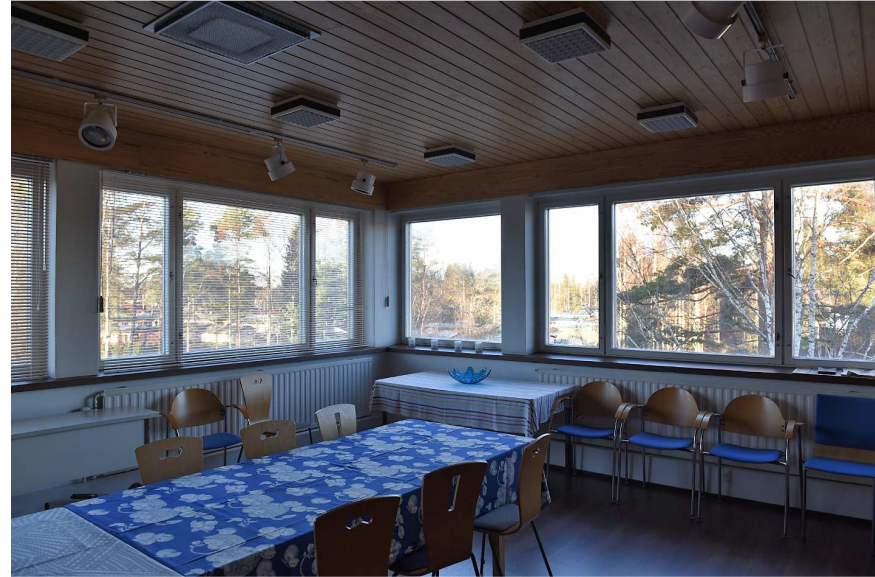
Kuva: IV-kerroksen ikkunat muodostavat yhtenäisen nauhan.

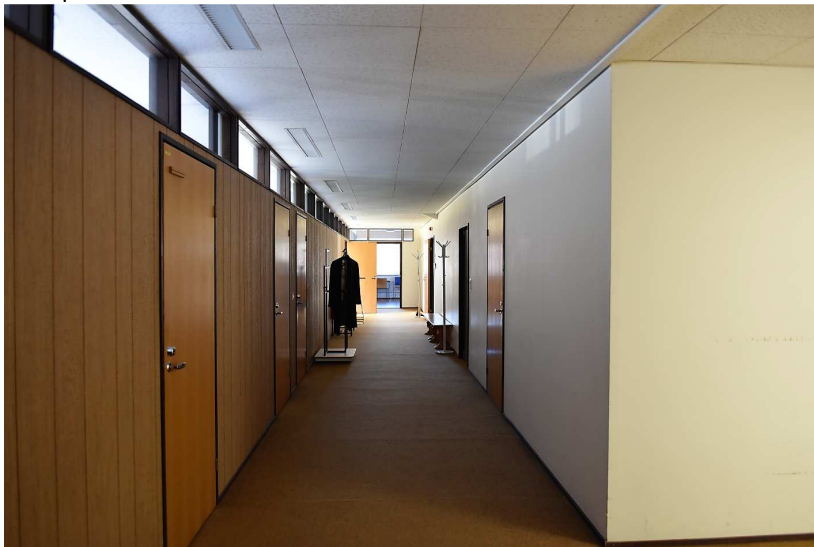
Kuva: IV-kerroksen käytävä, johon väliseinän nauhaikkuna päästää luonnonvaloa. Värimaailma on ruskeavoittoinen. Materiaalit ovat pitkälti 1980-luvun peruskorjauksesta.
