MÄNTYHARJUN KURKILAHDEN KULTTUURIYMPÄRISTÖSELVITYS ja kenkätehtaan rakennushistoriaselvitys

RAPORTTI 25.2.2018, täydennetty 6.4.2018

FM Teija Ahola, Selvitystyö Ahola

Tilaja: Mäntyharjun kunta, kaavoitus

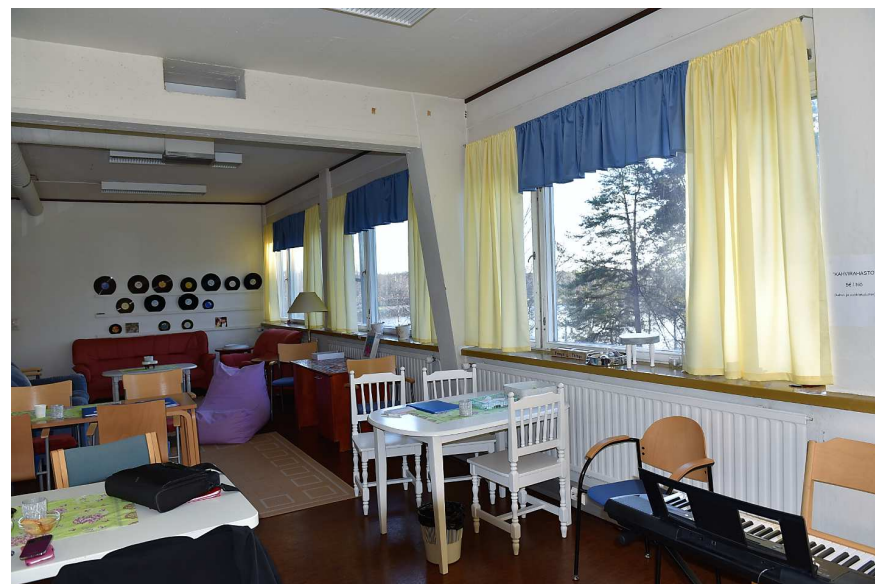
Kuva: Pilari-palkkirakenne jää näkyville paikoitellen myös IV-kerroksen tiloissa.

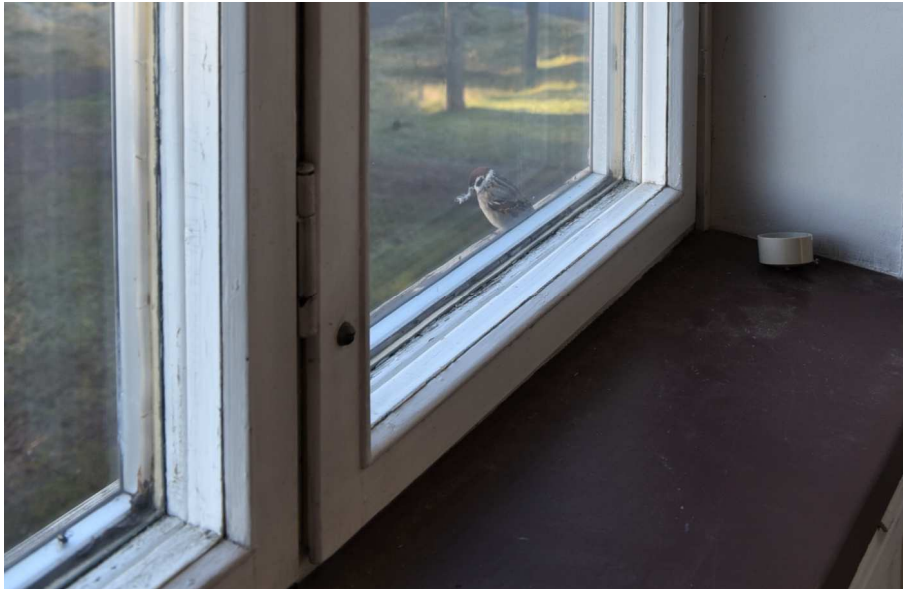
Kuva: 1960-luvulla rakennetussa IV-kerroksessa on vanhat kolmilasiset ikkunat. Ikkunapenkki on betonia ja maalattu.

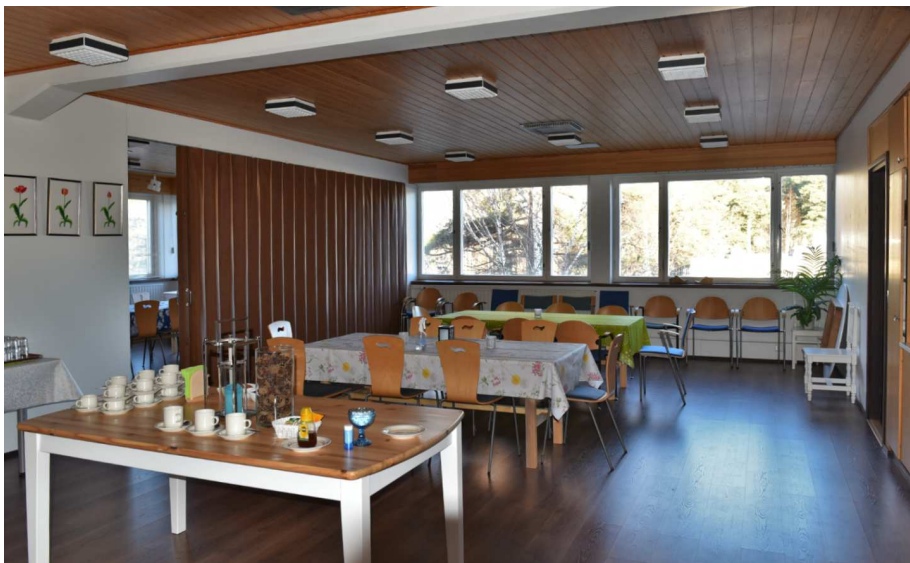
Kuva: Lattiapintoja on uusittu tämän vuosituhannen puolella.

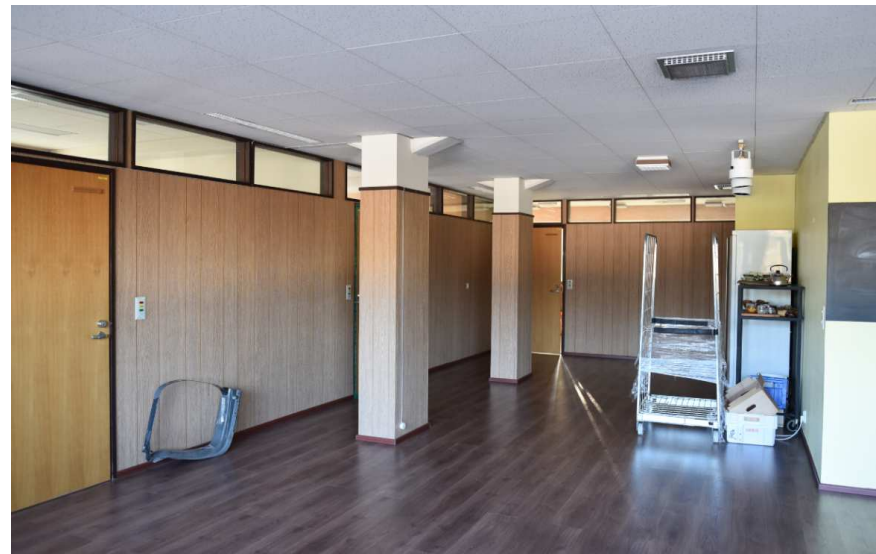
Kuva: Porrashuoneen viereinen avotoimisto.

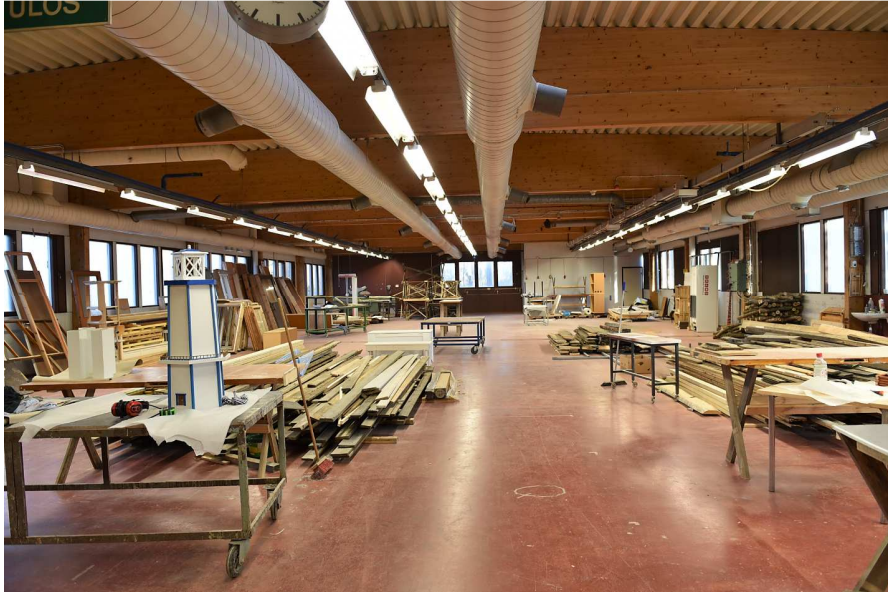
Kuva vasemmalla:
C-osan pitkä tuotantohalli.

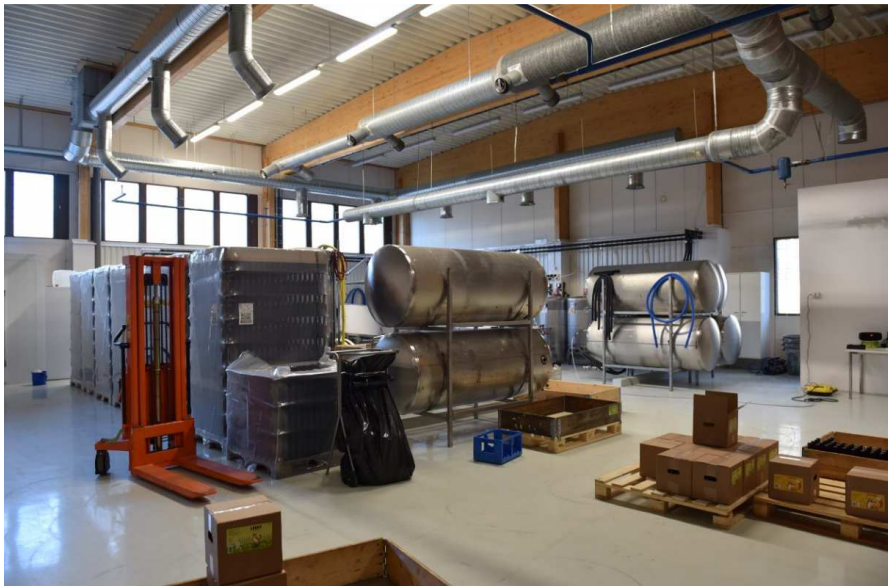
Kuva: D-osan yläkerroksen halli, entinen kenkätehtaan varasto, nykyään pienpanimo.

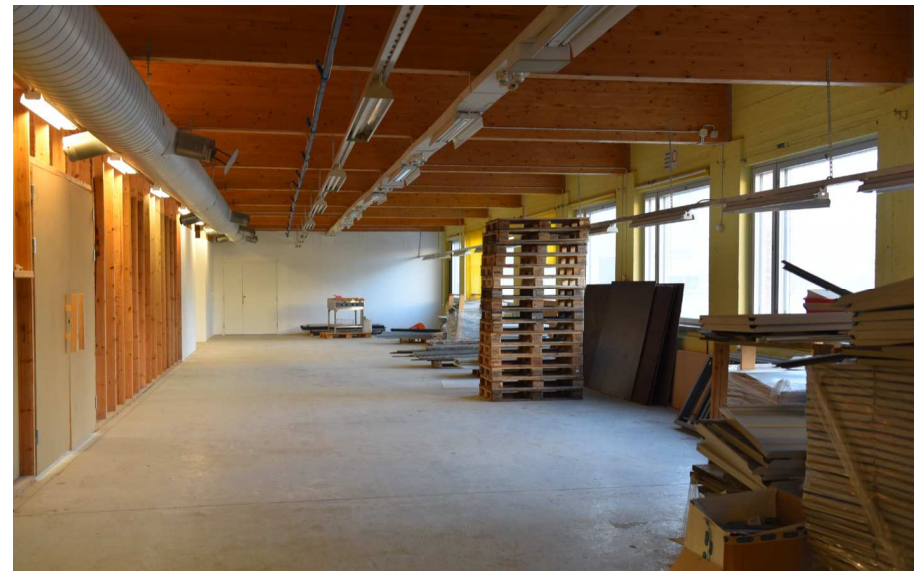
Kuva: B-osan yläkerroksen tuotantohalli.
