# TUTKIMUSRAPORTTI

## KOSTEUS- JA SISÄILMATEKNINEN KUNTOTUTKIMUS

**Terveyskeskus  
Sairaalantie 3  
52700 Mäntyharju**

**01.12.2020**  
**T20021-01**

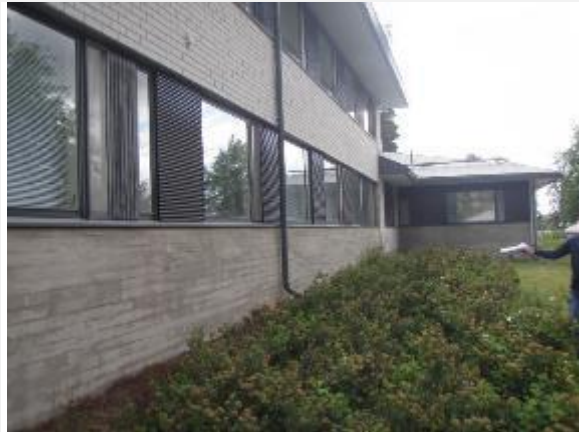
Kuva 3. B-osan lounaan puoleisella seinustalla kasvillisuutta.

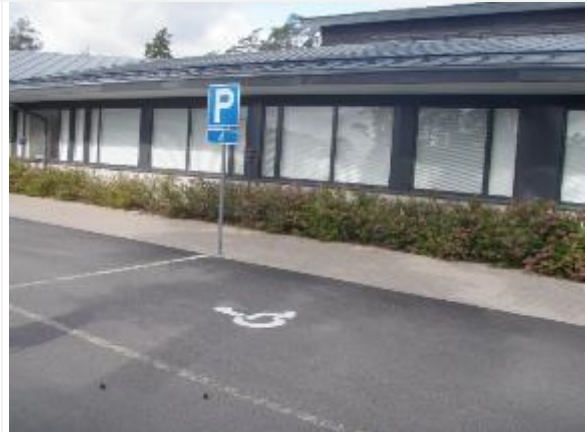
Kuva 4. A-osan kaakkoisseinustalla kasvillisuutta.

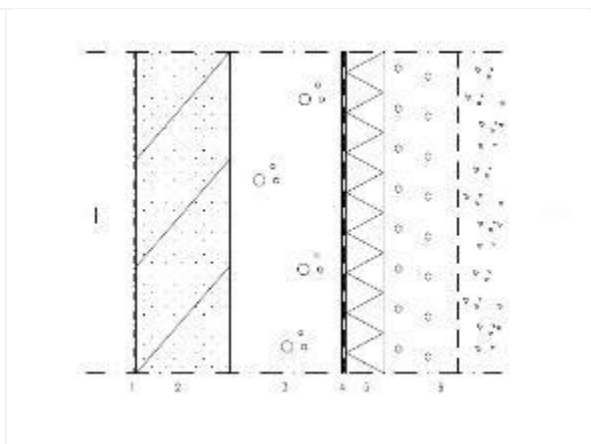
Kuva 11. A-osan korjattu perusmuuri, jonka ulkopuolista lämmön- ja vedeneristystä ei voitu todentaa.

Havaintojen mukaan maanvastaisten perusmuurien vedeneristystä ei ole uusittu A- ja B-osalla, kuten C-osalla on tehty. B-osan perusmuurin ulkopuolisen lämmön- ja vedeneristeen olemassaoloa ei voitu tarkistaa, koska B-osan perusmuurin eristys alkaa ulkoseinän kannatinkonsolin alapuolelta (kts. kuva 12). Vanhan A-osan perusmuurissa ei havaittu rakenteen ulkopuolista lämmön- ja vedeneristettä. A-osan kellarikerroksen ja C-osan sokkelirakenteet on vedeneristetty vuoden 2015 peruskorjauksen yhteydessä. B-osan sokkelirakenteita ei ole vedeneristetty, koska B-osalle ei ole tarvinnut tehdä kairavantoja salaojien uusimiseksi (kts. liitteen 2 paikannuspiirros).

- Perustuksien vedeneristeyksen uusimista A- ja B-osan maanvastaiseen perusmuuriin ja B-osan sokkelirakenteisiin.
- Vanhan A-osan perusmuurin (kellariseinä A005) korjaus kosteusteknisesti toimivaksi rakenteeksi.
- Vanhan A-osan sokkelihalkaisun lämmöneristeen uusiminen mahdollisen ulkoseinäkorjauksen yhteydessä (keittiö ja 1 krs kaakonpuoleinen sivusta).

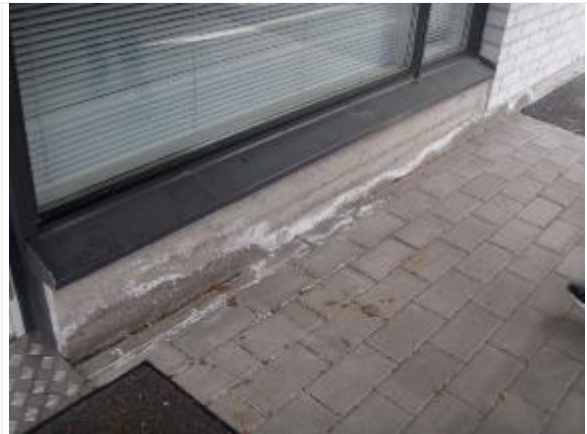
Rakennuksen sokkelipinnat ovat pinnoittamatonta betonia. C-osan sokkelirakenteissa esiintyy maaperän kosteuden aiheuttamia jälkiä (härme), mutta rakenteen teräksien ruostumista ei havaittu. Saadun tiedon mukaan C-osan sokkelin kosteusjäljet ovat ilmestyneet vuoden 2015 peruskorjauksen jälkeen. Muuten sokkelirakenteissa ei tehty rakenteen normaalikunnosta poikkeavia havaintoja. Sokkelin korkeus on pääsääntöisesti 20...100 cm.

Kuva 15. C-osan sokkelissa maaperän kosteuden aiheuttamaa härmettä.

Sokkelirakenteiden pinnoissa ei havaittu merkittäviä vaurioita, lukuun ottamatta C-osan sokkelibetonissa esiintyvää suolahärmettä. Sokkelihalkaisun pääasiallinen lämmöneriste on polystyreeni, joka ei ole herkkä materiaali vaurioitumaan ylimääräisen kosteuden vaikutuksesta. Myös alueilla, joissa sokkelin ulkopinnoilla esiintyy maaperän kosteudesta johtuvia jälkiä (C-osa), sokkelin lämmöneristeenä on polystyreeni. B-, C- ja uuden A-osan sokkelirakenteissa sisäilman laatuun vaikuttavan kosteus/mikrobivaurion esiintyminen on epätodennäköistä.

- C-osan sokkelipinnan suolahärmeen poisto ja sokkelirakenteen poikkeavan kosteusrasituksen syyn selvittäminen.
- C-osan koillisen puoleisen yläpihan pintamaiden muotoilu siten, että sade- ja sulamisvedet ohjautuvat sadevesikaivoon.

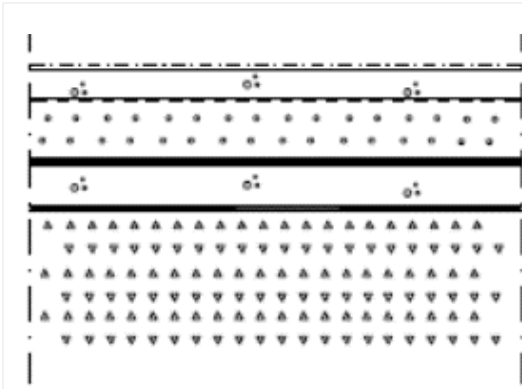
Kuva 19. Keittiötilojen alapohjarakenne, rakenteeseen ei ole kohdistettu korjaustoimenpiteitä vuosien 2015–2016 peruskorjauksessa.

Keittiön alapohjan lämmöneristeestä otetuissa näytteissä esiintyi selkeä viite vauriosta. Näytteissä esiintyi runsaana kasvustona kosteusvaurioon viittavia mikrobeja (liite 3, näytteet 31 ja 32).

Otettujen näytteiden ja havaintojen perusteella A-osan kellarikerroksen keittiön alapohjarakenteessa esiintyy laaja-alainen kosteus-/mikrobivaurio. Alapohjarakenteesta on todettu merkkiainemenetelmällä sekä aistinvaraisesti ilmayhteys keittiön ja kellarikerroksen sisäilmaan. Alapohjarakenteen eristetilan epäpuhtaudet pääsevät kulkeutumaan vuotoilman mukana sisäilmaan heikentäen sisäilman laatua keittiön alueella ja A-osan kellarikerroksessa.

A-osan alapohjarakenteen eristetilan mikrobivauriot johtuvat maaperän kosteuden aiheuttamasta kosteusrasituksesta. Ajan saatossa betonin suolat rikkovat alalaatan päällä vedeneristeenä olevan bitumin, jolloin maaperän kosteus pääsee kulkeutumaan alapohjan eristetilään. Kosteuden poistuminen alapohjarakenteen eristetilasta on hidasta, jolloin eristekerrokseen muodostuu mikrobikasvustoa. Alapohjarakenteen eristetilan vaurioitumiseen on voinut vaikuttaa myös mahdolliset putki- vuodot. B- ja C-osan alapohjarakenteissa ei havaittu sisäilman laadun kannalta merkittäviä mikrobivaurioita.

- Keittiön alapohjarakenne korjataan kokonaisuudessaan kosteusteknisesti toimivaksi rakenteeksi.

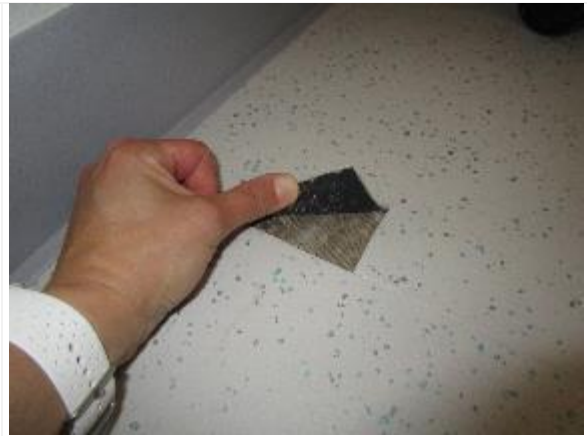
Rakennuksen B-osalla maanvaraisen alapohjan lattiapinnoitteena olevaa muovimattoa tarkasteltiin viiltokosteusmittauspisteissä sekä erillisistä tarkastuspisteissä (liite 4). Kaikissa avauskohdissa muovimatto irtosi liimakerroksesta, muovimattoon jäi vain vähän mattoliimaa. Lähes kaikissa tarkastuspisteissä lattiapinnoitteessa, liimassa ja/tai tasoitteissa oli aistittavissa lattiapinnoitteiden kemialliseen hajoamiseen viittaavaa hajua. Kaikissa avauskohdissa mattoliima oli tahmeaa. Varastossa B042 on vanha rakenneavauskohta, jossa muovimatosta on poistettu pala ja avauskohta on peitetty teipillä. Myös tässä kohdassa mattoliima oli tahmea ja liimasta oli aistittavissa lievä poikkeava haju.

Kuva 27. Lattiapinnoite avauskohdassa VM5 toimisto B028.

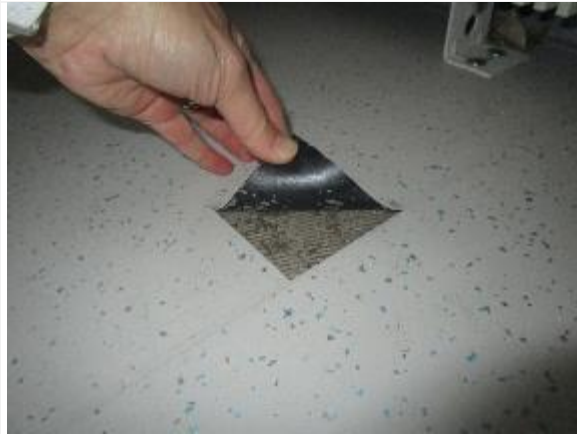
Rakennuksen C-osalla pohjakerroksen lattiapinnoitteena olevaa muovimattoa tarkasteltiin viiltokosteusmittauspisteessä VM7, kokoustilaan C012 tehdystä rakenneavauksesta ja erillisistä tarkastuspisteistä (liite 4). Avauskohdista tehtiin vastaavat havainnot kuin rakennuksen B-osalla. Mattoliima oli tahmeaa ja tarkastuspisteissä todettiin poikkeavaa hajua.

Kuva 28. Lattiapinnoitteen avaus kokoustilassa C012.

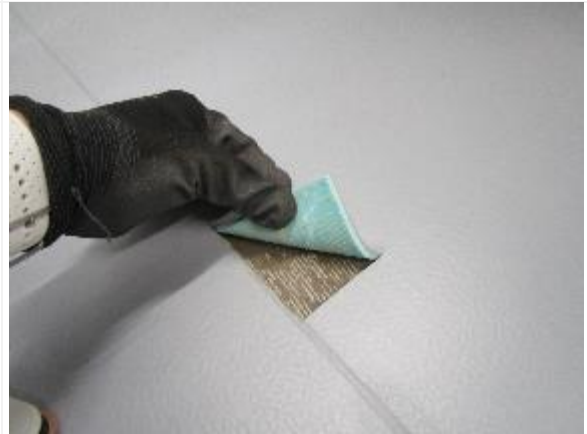
Kuva 29. Lattiapinnoitteen avaus ryhmäliikuntatilassa C008a.

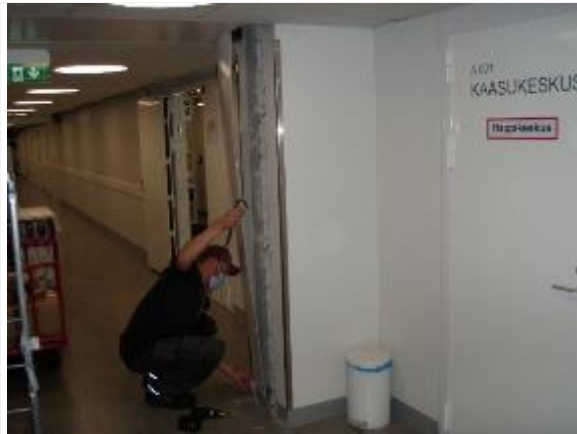
Keittiön taukotilan sisäilmaan mikrobiperäinen haju kulkeutui alapohjarakenteesta tekniikkakotelon kautta. Huoltokäytävään A003 haju kulkeutui A- ja B-osan liittymään jätetyn vanhan ulkoseinärakenteen kautta. Vanha ulkoseinärakenne on verhottu vain peltisellä peitelistalla. Portaikon alapuolisessa teknisessä tilassa ja kaasuväestössä A001 alapohjarakennetta ei ole havaintojen mukaan uusittu.

Kuva 30. Huoltokäytävän lounaispäässä vanha ulkoseinärakenne on verhoiltu pellillä.

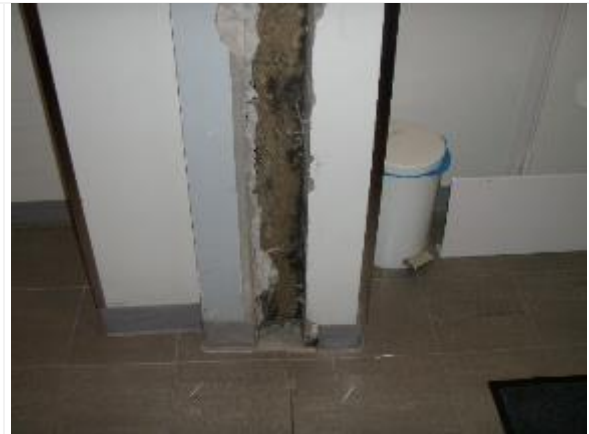
Kuva 31. A- ja B-rakennuksien liitokseen on jätetty vanha ulkoseinärakenne

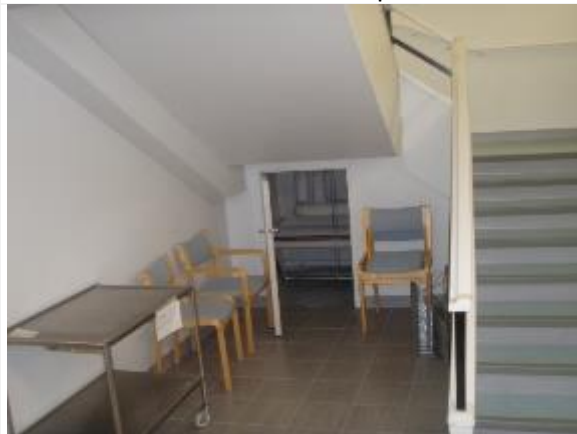
Kuva 32. Portaikon alapuolisessa tilassa esiintyi voimakas mikrobiperäinen haju.

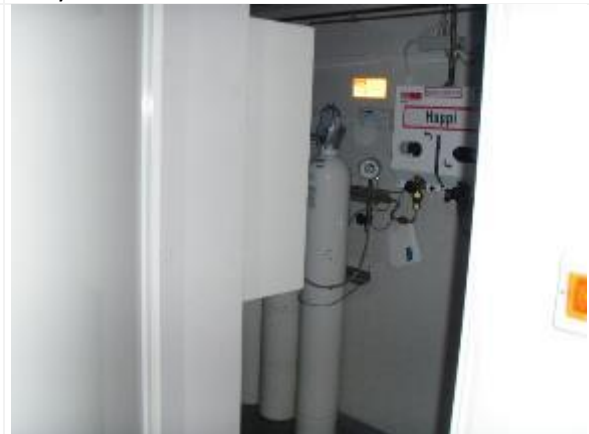
Kuva 33. Kaasuvarastossa esiintyi voimakas mikrobiperäinen haju.

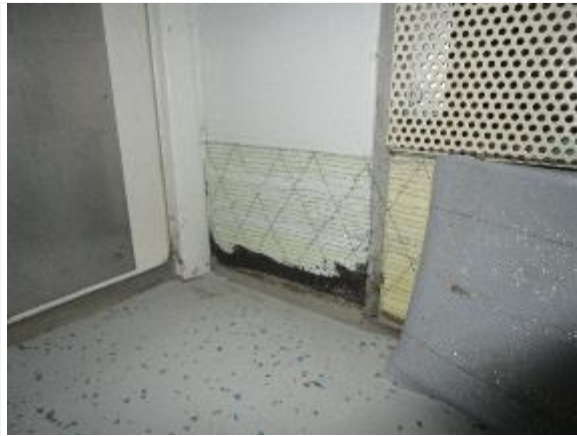
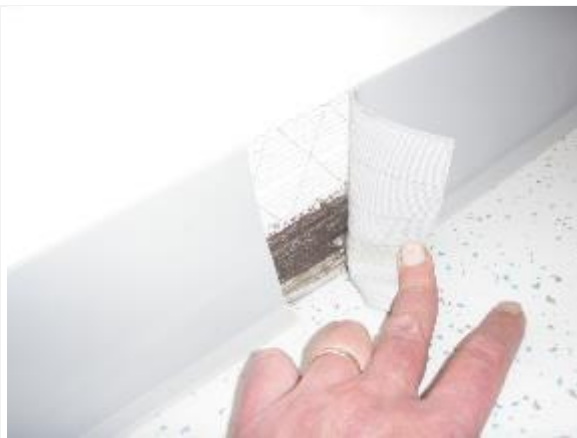
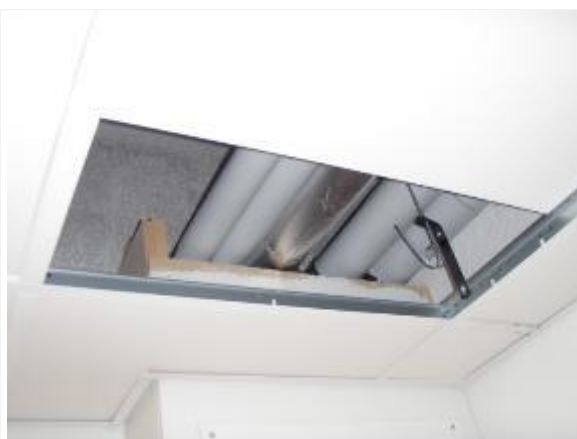
Alapohjatutkimuksien yhteydessä tarkasteltiin 2015 peruskorjauksessa tehtyjen tiivistyskorjausten toteutusta. Havaintojen perusteella alapohjan ja ulkoseinän liittymiä on tiivistetty B- ja C-rakennuksen alueilla. Tiivistys on tehty Ardex 8+9 vedeneristeellä suhteellisen kattavasti, mutta esteen osuessa tiivistettävään rakenneliittymään tiivistys on katkaistu ja jatkettu tiivistämistä esteen jälkeen, purkamatta estettä. Esimerkkeinä tuloilman piennopeuspäätelaite ja pilarin juuri lähellä väliseinää.

Merkkiainetutkimuksessa lähes kaikissa vuoden 2015 peruskorjauksessa tehdyissä rakenneliittymien tiivistyksissä havaittiin selkeitä vuotoja (kts. kohta 5.9 Merkkiainetutkimus).

Kuva 34. Tiivistys katkeaa tuloilmanpäätelaitteeseen.

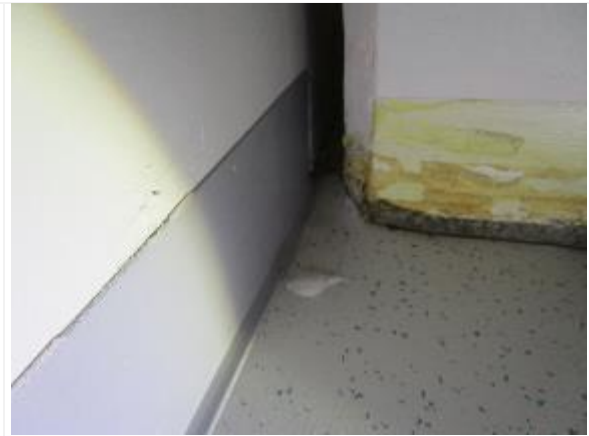
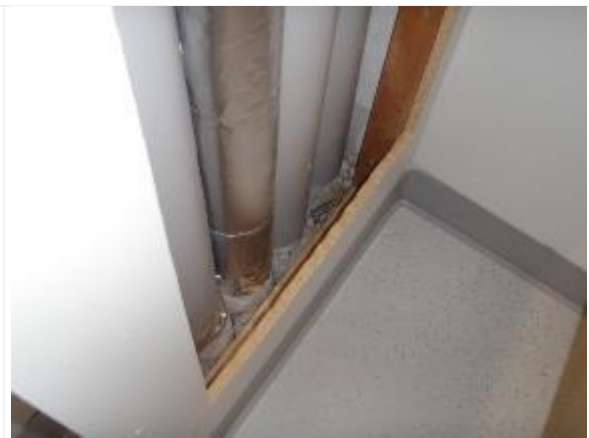
Kuva 35. Pilarin ja väliseinän rakoa ei ole tiivistetty.

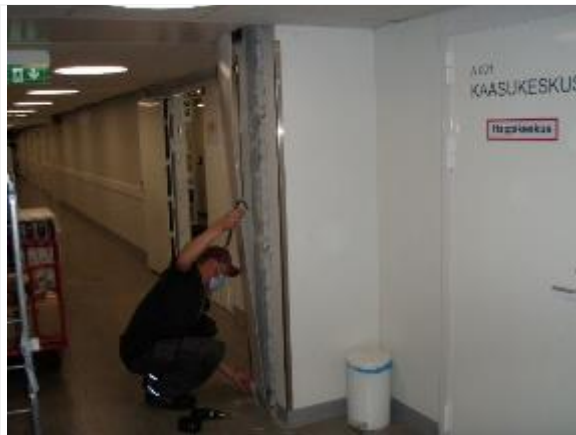
Jos käytävän A003 alapohja on uusittu vanha ulkoseinän kohdalla peruskorjauksessa suunnitelmien mukaisesti, on vanhan ulkoseinän lämmöneristeet suorassa yhteydessä maaperään.

Kuva 40. Huoltokäytävän A003 lounaispäässä vanha ulkoseinärakenne on verhoiltu pellillä.

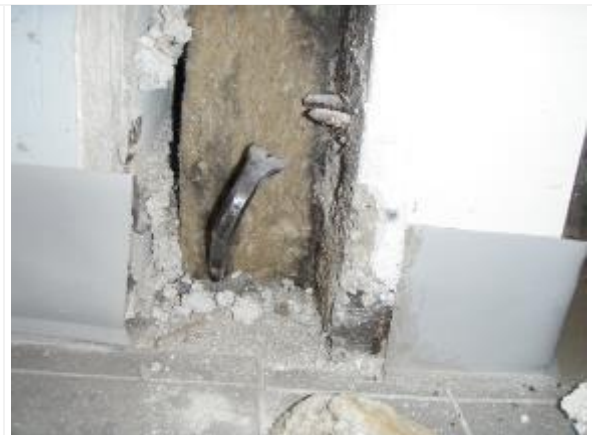
Kuva 41. Vanhan väliseinän eristetila lähteen alapohjarakenteen alalaatan päältä.

Vanhan ulkoseinän eristetilaan on kohdistunut maaperän aiheuttamaa kosteusrasitusta ainakin ennen B-osan rakentamista. Edelleen on todennäköistä, että rakenteen lämmöneristeen alaosiin kohdistuu maaperän aiheuttamaa kosteusrasitusta, jolloin kosteusvaurioiden esiintymistä rakenteen eristetilassa voidaan pitää todennäköisenä. Lisäksi havaintojen mukaan alapohjarakenteen vaurioituneesta eristetilasta on ilmayhteys vanhan ulkoseinärakenteen eristetilaan.

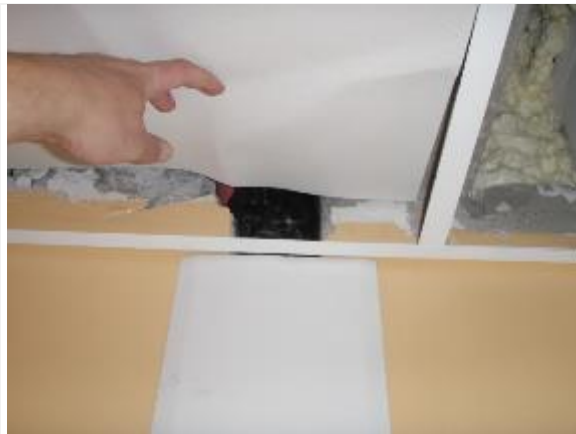
Sama ulkoseinärakenne jatkuu 1. kerroksen käytävälle A135, ulkoseinä on myös verhoiltu peltisellä peitelistalla, joka myös loppuu alakattorakenteisiin.

Kuva 42. Sama vanha ulkoseinä 1. krs käytävällä A135 on alakaton yläpuolella avoin.

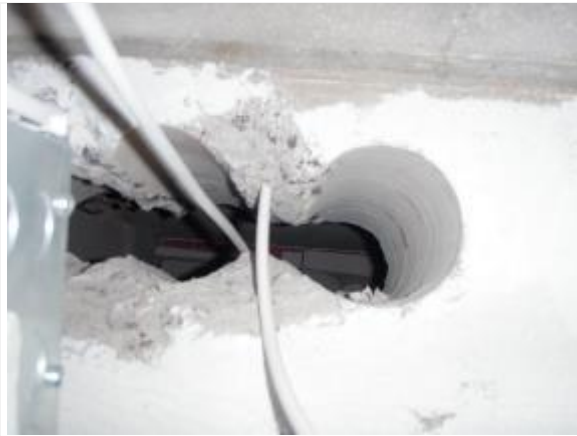
Alakaton yläpuolella väliseinissä havaittiin paikoin epätiivittä läpivientejä. Toimiston B105 ja asiakaspalvelun B109 väliseinä on alakaton yläpuolelta täysin auki. Toimistossa B105 oli aistittavissa selkeä mineraalivillalle tyypillinen haju. Toimiston tuloilmamäärä on 40 % alijäämäinen suhteessa poistoilmaan, jolloin toimiston sisäilmaan kulkeutuu alakaton yläpuolelta epäpuhdasta korvausilmaa.

Kuva 43. Tiivistämätön väliseinän läpivienti.

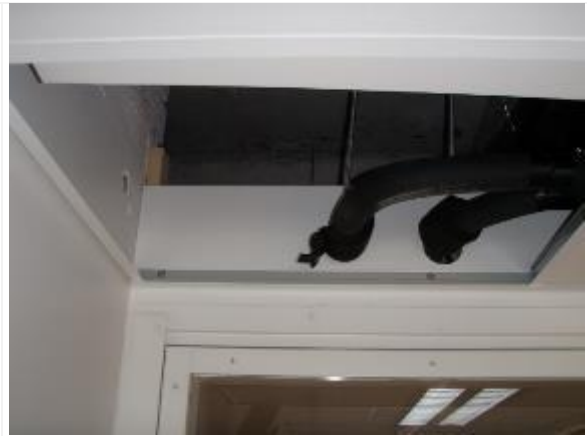
Kuva 44. Toimiston B105 väliseinä on alakaton yläpuolelta avoin.

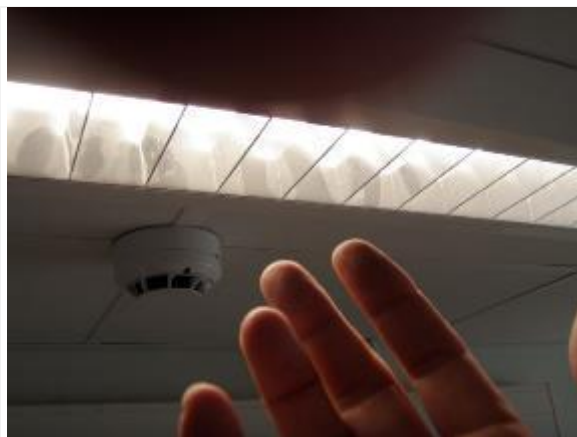
Esimerkiksi toimisto A105 oli ainoa tila A- ja B-osalla, jonka pinnoilla oli havaittavissa selkeästi rakennuspölyä. Pöly on todennäköisimmin jääne aiemmasta remontista, jota on jäänyt alakattojen yläpuoliseen tilaan.

Kuva 45. Valaisimen heijastinpinnoilla rakennusaikaista pölyä, toimisto A105.

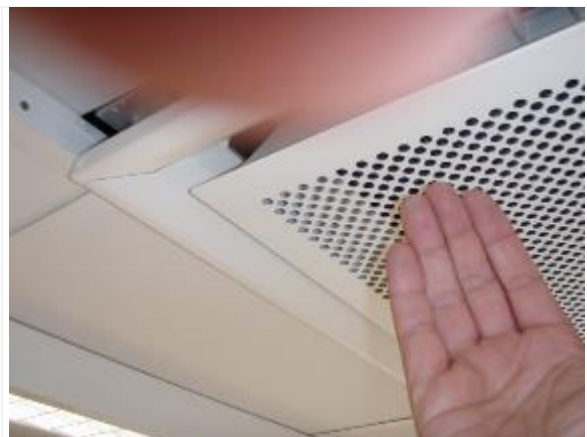
Kuva 46. Tuloilman jäähdytyspalkin pinnoilla rakennusaikaista pölyä, toimisto A105.

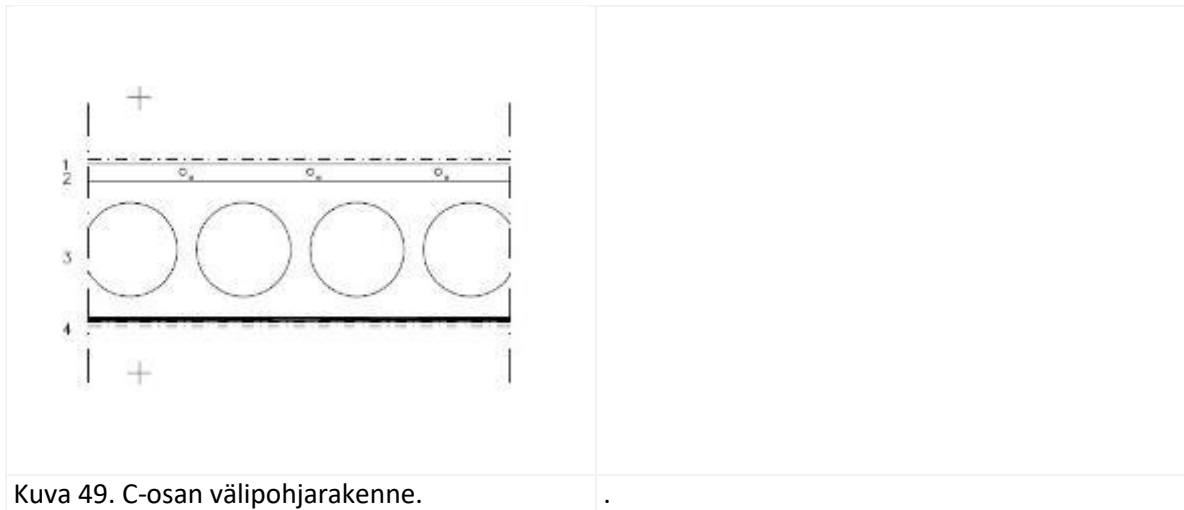
Kuva 49. C-osan välipohjarakenne.

Pintakosteudentunnistimella suoritettussa kartoituksessa A- ja B-osalla välipohjarakenteessa esiintyy kauttaaltaan vähäistä kosteuspoikkeamaa. Maanvaraisten alapohjarakenteiden kosteuskartoituksen ja -mittausten perusteella pintakosteudentunnistimen tulos ei anna olettaa, että välipohjissa kosteuslattiamaton alapuolella olisi kriittisellä tasolla. C-osan välipohjarakenteissa ei esiintynyt kosteuspoikkeamia.

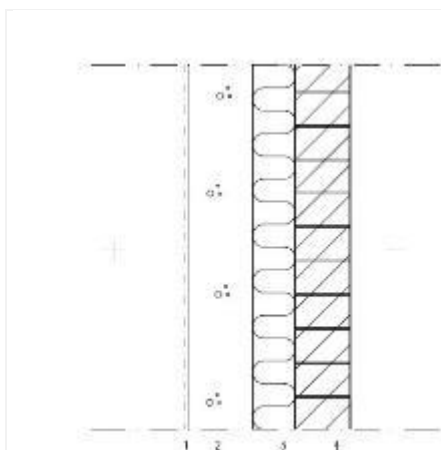
Kuva 50. A-osan ulkoseinärakenne.

Rakennepiirustuksien mukaan ulkoseinärakenteet on pääosin suunniteltu A-osalla tuulettumattomiksi julkisivurakenteeksi, jolloin A-osan ulkoseinärakenteet luokitellaan lähtökohtaisesti riskirakenteiksi.

Rakenneavausten perusteella A-osan ulkoseinärakenne on suunnitelmien mukainen. Julkisivumuuraus on kiinni lämmöneristeessä, ja julkisivumuurausten alareunassa ei ole tuuletusrakoja. Viistosade pääsee kulkeutumaan kapilaarisesti ulkoseinän eristetilaan. Kunnollisen tuuletusraon puutteen vuoksi rakenteen kuivuminen on hidasta, mikä mahdollistaa mikrobikasvuston ulkoseinän eristetilaan. A-osan ulkoseinän julkisivumuurauksessa ei havaittu jälkiä merkittävästä kosteusrasituksesta eikä rakenneavauksien yhteydessä ulkoseinän eristetilassa aistittu mikrobiperäistä hajua.

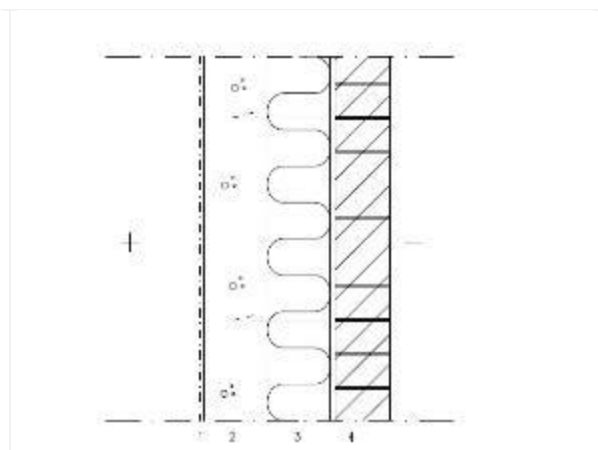
Kuva 51. B-osan ulkoseinärakenne.

Rakenneavausten perusteella B-osa ulkoseinärakenne on suunnitelmien mukainen. Julkisivumuurausten ja lämmöneristeiden välissä on havaittavissa rako, mutta laastipurseet ovat kiinni lämmöneristeessä. Viistosateen kosteus voi kulkeutua kapilaarisesti laastipurseiden kautta ulkoseinän lämmöneristeisiin. Sokkelibetonin ja julkisivumuurausten välissä on kapilaarikatkona bitumihuopa-kaista. B-osan ulkoseinän julkisivumuurauksessa ei havaittu jälkiä merkittävästä kosteusrasituksesta eikä rakenneavauksien yhteydessä ulkoseinän eristetilassa aistittu mikrobiperäistä hajua (kuvat 53 ja 54).

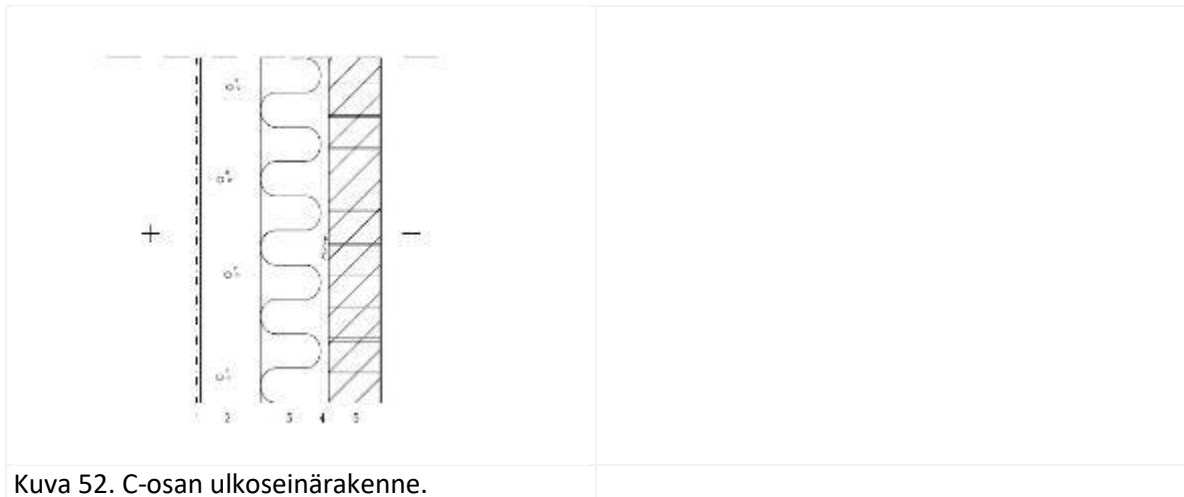
Kuva 52. C-osan ulkoseinärakenne.

C-osan ulkoseinärakenne on suunniteltu tuulettavaksi ulkoseinärakenteeksi, jolloin sen vaurioitumisriski on A- ja B-osan ulkoseinärakennetta vähäisempi.

C-osan ulkoseinärakenne on myös suunnitelmien mukainen. Julkisivumuurauksen ja lämmöneristeen välissä on havaittavissa rako, mutta laastipurseet ovat kiinni lämmöneristeessä. Viistosateen kosteus voi kulkeutua kapillaarisesti laastipurseiden kautta ulkoseinän lämmöneristeisiin. Laastipurseet heikentävät ulkoseinärakenteen tuulettuvuutta, eikä rakenteen tuuletus toimi suunnitellusti. Rakenteen tuuletuksen estyminen hidastaa rakenteen kuivumista. C-osan julkisivumuurauksessa havaittiin kosteuden aiheuttamia jälkiä julkisivumuurauksen alaosissa. Kosteusjäljet johtuvat sokkelibetonin kautta nousevasta maaperän kosteudesta. Sokkelibetonin ja julkisivumuurauksen välissä ei ole kapillaarikatkoa, mikä estäisi kosteuden siirtymisen sokkelibetonista ulkoseinärakenteen alaosiin. Rakenneavauksessa C-osan julkisivumuurauksen saumalaasti oli selkeästi kostea kuntoutustilan C125 kohdalla. C-osan rakenneavauksissa oli paikoin aistittavissa mikrobiperäistä hajua. Neuvotteluhuoneen C012 kohdalla sokkelin rakenneavauksessa sokkelibetoni havaittiin myös kosteaksi. Neuvotteluhuoneen ”ikkunaseinän” apukarmipuu on suoraan kostean sokkelibetonin päällä, ilman kapillaarikatkoa (kuvat 55-59).

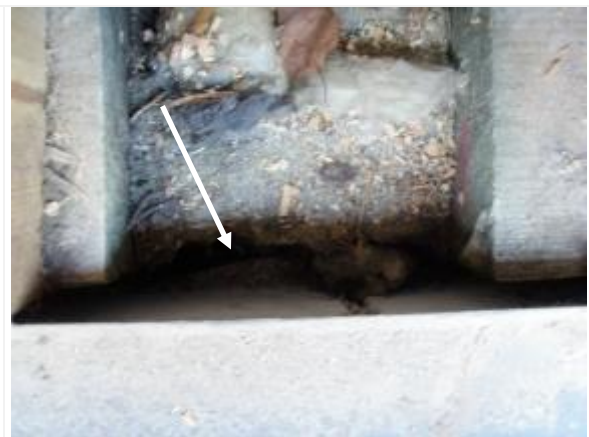
Kuva 56. C-osalla julkisivumuurauksen ja lämmöneristeen välissä on tuuletusrako, mutta laastipurseet ovat kiinni lämmöneristeissä.

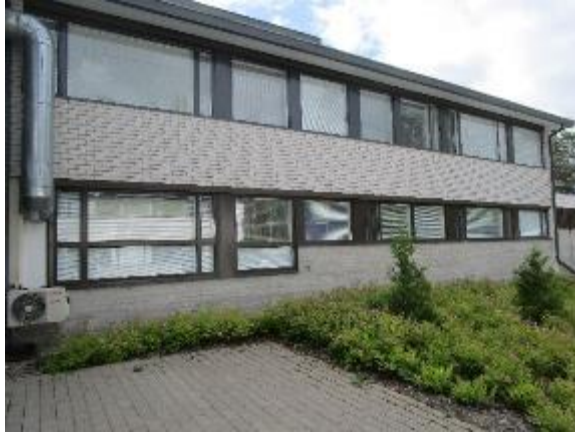
Kuva 60. A-osan ikkunanauhan väliosissa julkisivupinnoitteena on maalattu pelti.

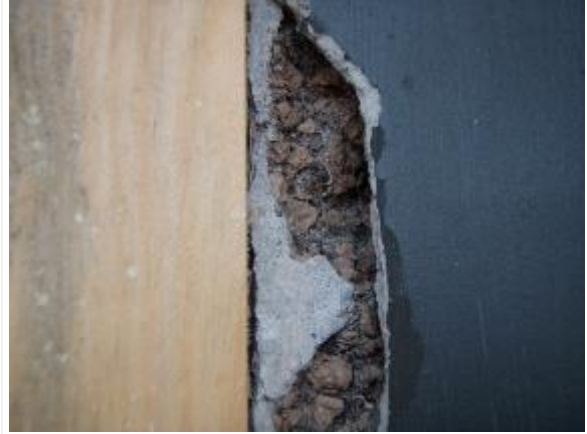
Kuva 61. A-osan ikkunanauhan väliosissa tuulensuojan on Luja-levy ja lämmöneristeenä korkki.

A- ja B-osilla ikkunanauhan väliosissa tuulensuojana käytetty Luja-levy on asbestipitoinen. Ikkunaväliin lämmöneristeissä esiintyi tummentumia, jotka viittaavat ilmavirtauksiin rakenteessa. Rakeneavauksissa ikkunanauhan välirakenteissa ei havaittu poikkeavaa mikrobiperäistä hajua.

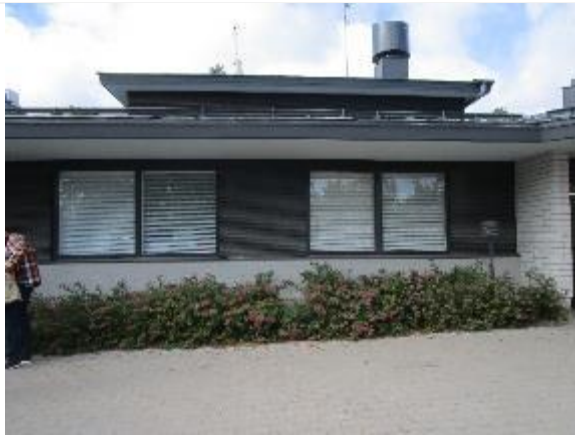
Kuva 62. B-osan ikkunanauhan väliosissa julkisivupinnoitteena on metallisäleikkö.

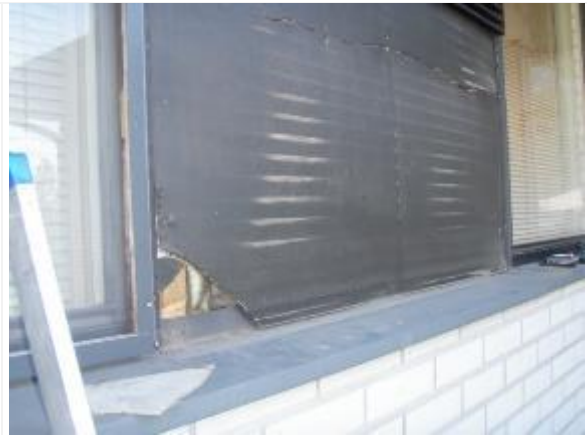
Kuva 63. B-osan ikkunanauhan väliosissa tuulensuojan on Luja-levy ja lämmöneristeenä mineraalivilla.

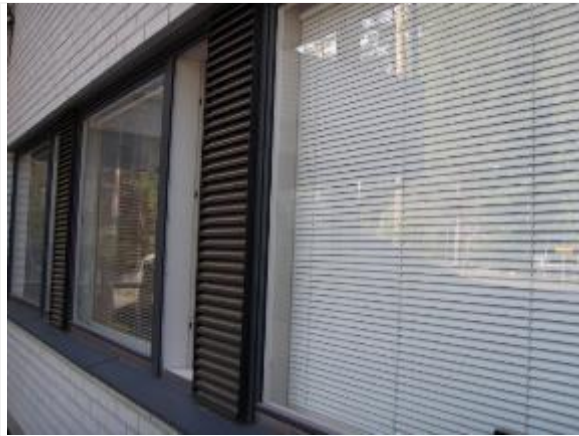
Kuva 64. C-osan ikkunanauhan väliosissa julkisivupinnoitteena on metallisäleikkö.

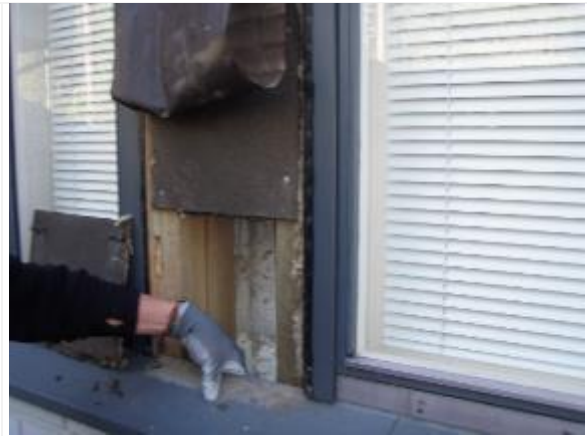
Kuva 65. C-osan ikkunanauhan väliosissa tuulensuojan on bitumoitu puukuitulevy.

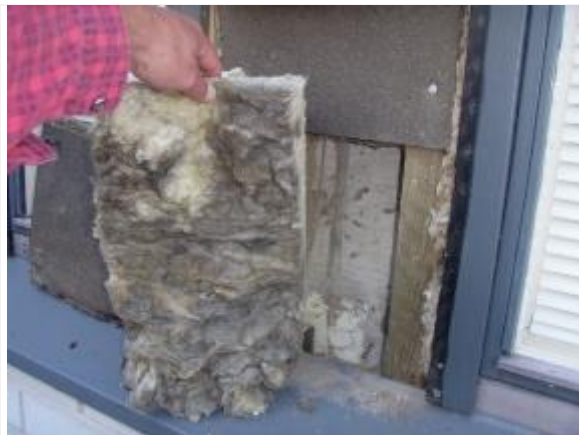
Kuva 66. C-osan ikkunanauhan väliosien lämmöneristeet on tummuneet ilmavirtauksen takia.

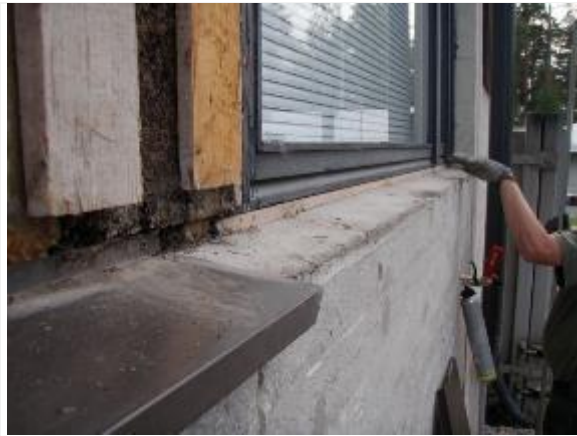
Ikkunapellityksien kaato on puutteellinen A- ja B-osalla. Ikkunapellitystä ei ole tiivistetty julkisivumuuraukseen. Ulkosmyygissä, ikkunalistan tiivistys julkisivumuuraukseen on puutteellinen, erityisesti B-osalla. C-osalla Ikkunapellityksen kaato on riittävä, mutta ikkunapellitystä ei ole tiivistetty julkisivumuuraukseen. Havaintojen perusteella ikkunan rakenneliittymien ja ikkunapellin kautta voi kulkeutua vähäisiä määriä ulkopuolista kosteutta ulkoseinärakenteen eristetilaan (voimakas viistosade).

Kuva 67. A-osalla ikkunapeltien kallistus on loiva.

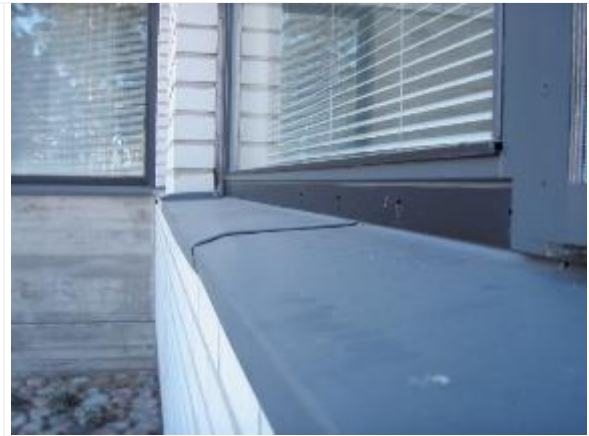
Kuva 68. B-osalla ikkunapeltien kallistus on loiva.

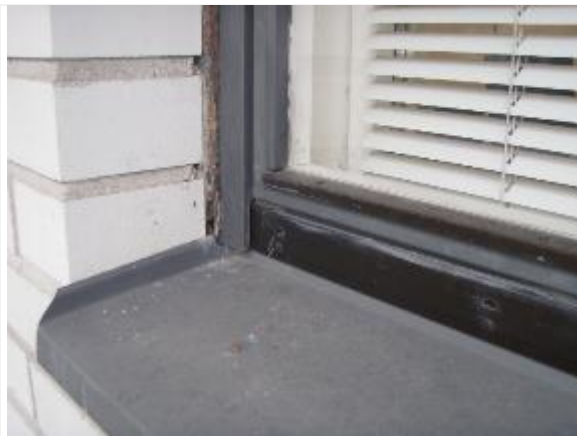
Kuva 69. Ikkunapeltien päitä ei ole tiivistetty julkisivumuuraukseen, ikkunan ja julkisivumuurauksen saumaus on huonokuntoinen B-osa.

- B-osan julkisivumuurausten saumojen ja ikkunansmyygin saumojen uusiminen.
- C-osan sokkelin poikkeavan kosteusrasituksen syyn selvittäminen.
- Ikkunapeltien päiden tiivistys julkisivumuuraukseen.
- Ennen laajempia korjaustoimenpiteitä sisäilman laadun riskitekijöitä ja epäpuhtauksien kulkeutumista ulkoseinärakenteista sisäilmaan voidaan tarvittaessa vähentää tiivistämällä ulkoseinien liitos- ja saumakohtat sekä läpiviennit.

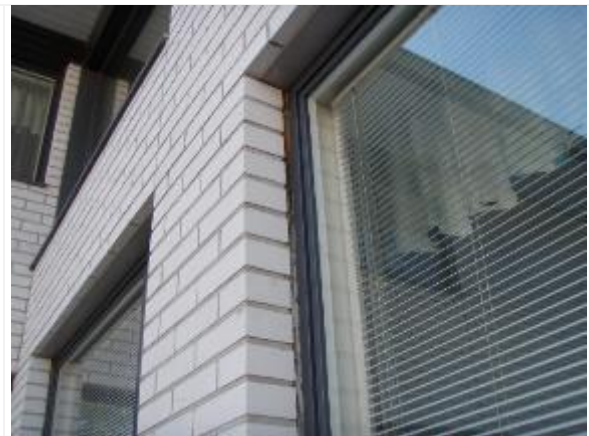
Kuva 70. Ikkunan ja julkisivumuurauksen saumaus on huonokuntoinen ja epätiivis B-osa.

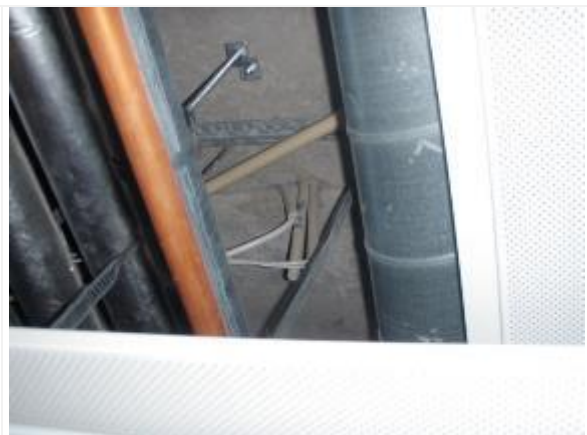
Kuva 74. Epätiivittä läpivienti yläpohjan ontelolaatastossa C-osalla.

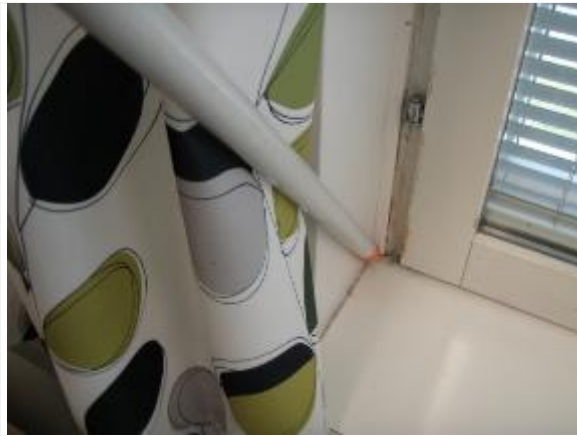
Kuva 75. Tyypillinen vuotokohta laskettaessa merkkiaine ulkoseinärakenteen eristetilaan, ikkunan ja ulkoseinän liitos, B-osa 1krs.

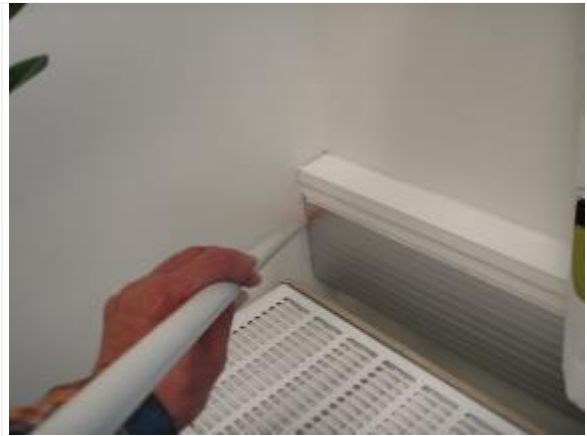
Kuva 76. Tyypillinen vuotokohta laskettaessa merkkiaine ulkoseinärakenteen eristetilaan, ulkoseinän sähkökouru, B-osa 1krs.

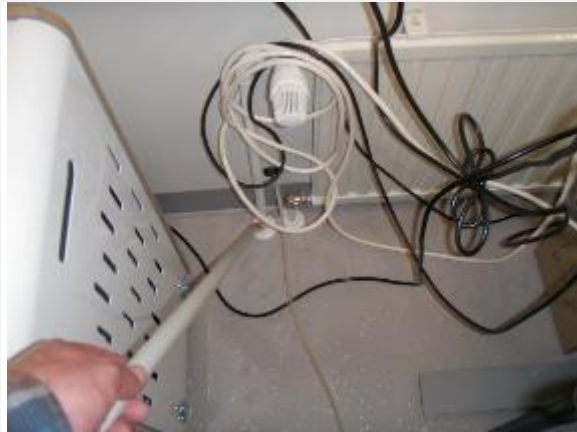
Kuva 77. Tyypillinen vuotokohta laskettaessa merkkiaine ulkoseinärakenteen eristetilaan, välipohjan ja ulkoseinän liitos, B-osa 1krs.

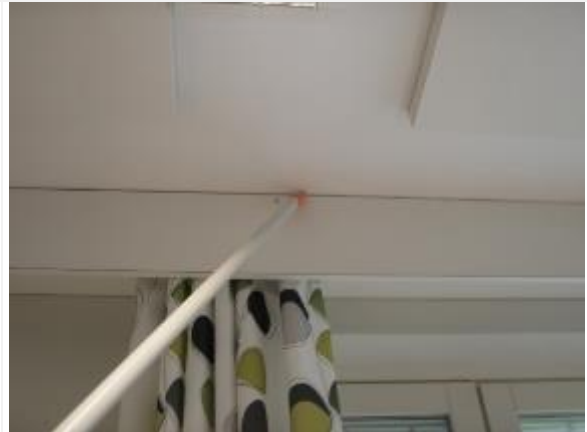
Kuva 78. Tyypillinen vuotokohta laskettaessa merkkiaine ulkoseinärakenteen eristetilaan, ulkoseinän ja yläpohjan liitos, B-osa 1krs.

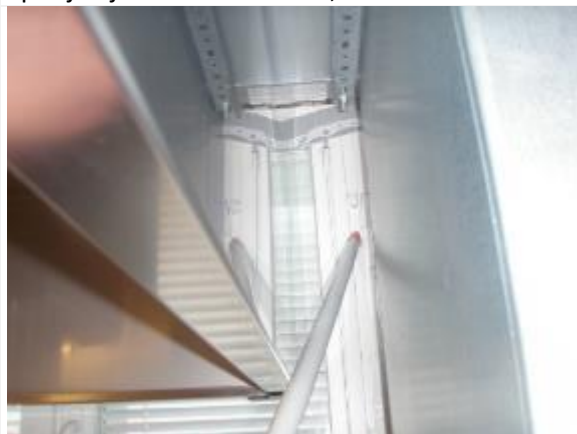
Kuva 79. Tyypillinen vuotokohta laskettaessa merkkiaine ulkoseinärakenteen eristetilaan, ikkunan ja ulkoseinän liitos, keittiö koillispäätä.

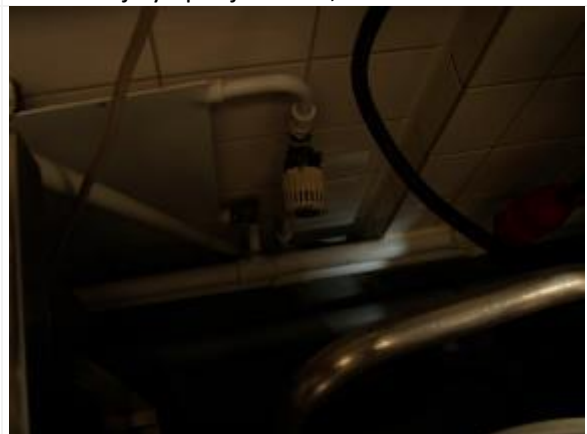
Kuva 80. Tyypillinen vuotokohta laskettaessa merkkiaine ulkoseinärakenteen eristetilaan, ulkoseinän ja alapohjan liitos, keittiö.

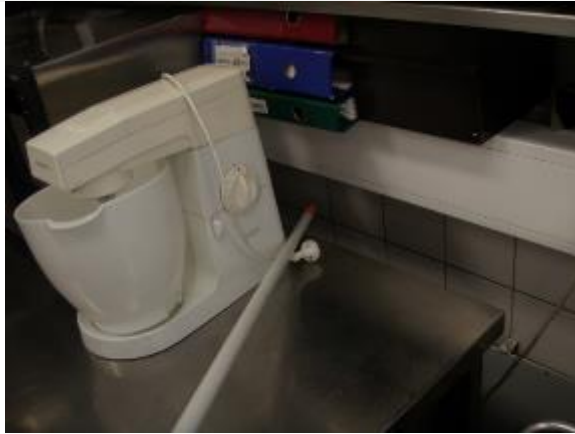
Kuva 81. Tyypillinen vuotokohta laskettaessa merkkiaine ulkoseinärakenteen eristetilaan, sähkökouru, keittiö.

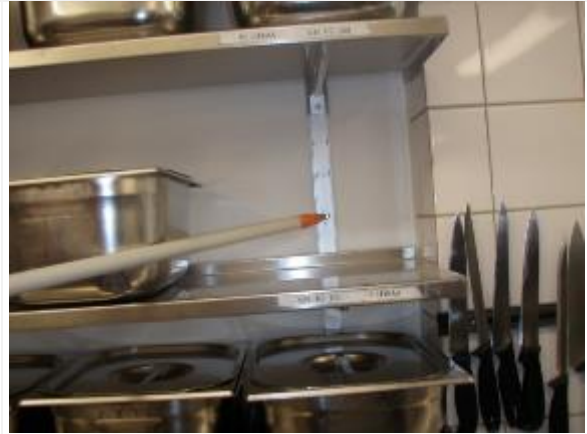
Kuva 82. Tyypillinen vuotokohta laskettaessa merkkiaine ulkoseinärakenteen eristetilaan, lounaispääty kevytrakenteinen ulkoseinä, keittiö.

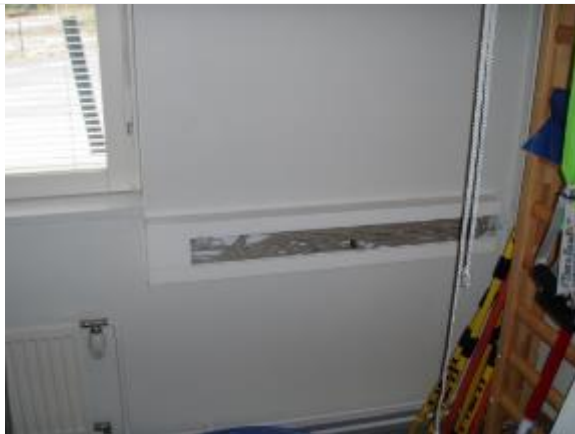
Normaalien rakenneliittymien vuotojen lisäksi C-osan kellarikerroksen ryhmäliikuntatilan C008a ulkoseinässä oli sähkökouru, jonka sisällä johtoja meni ulkoseinärakenteen eristetilaan. Ryhmäliikuntatilan ulkoseinään laskettu merkkiaine kulkeutui myös neuvotteluhuoneen C012 puolelle patteriputkien läpivientien kautta, ulkoseinälinjalla olevan liikuntasauaman kautta sekä sokkelin ja alapohjan liittymästä.

Kuva 83. Sähkökourun sisällä oleva sähköjohtojen läpivienti ulkoseinärakenteeseen, C-osa C008a.

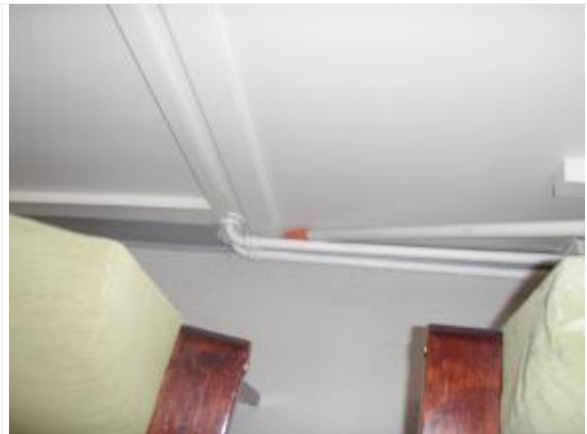
Kuva 84. Ryhmäliikuntatilan C008a ulkoseinään laskettu merkkiaine kulkeutui neuvotteluhuoneen C012 puolelle patteriputkien, seinän liikuntasauaman ja alapohjaliittymien kautta.

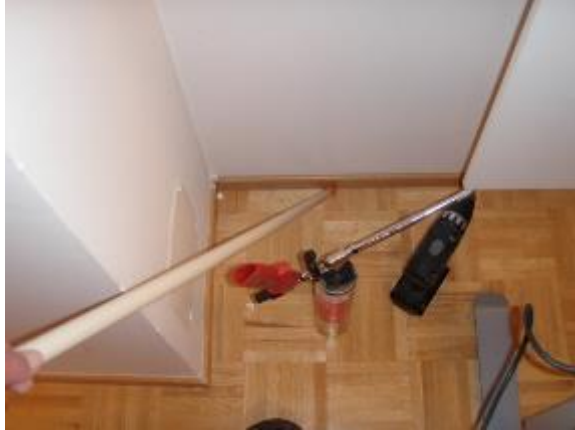
Keittiön esihenkilön toimiston alapohjaan laskettu merkkiaine kulkeutui toimiston sisäilmaan putkikoteloinnin ja väliseinien liittymien kautta. Putkikotelo oli tiivistetty päältä, mutta viemäriputken läpiviäntä ei ole tiivistetty. Tällöin putkiläpiviennistä kulkeutuva merkkikaasu kulkeutuu parketin alla alhaisinta painehäviötä omaavaa reittiä pitkin parketin reuna-alueille.

Kuva 85. Putkiläpiviennistä tuleva kaasu kulkeutuu parketin alla väliseinän liittymään.

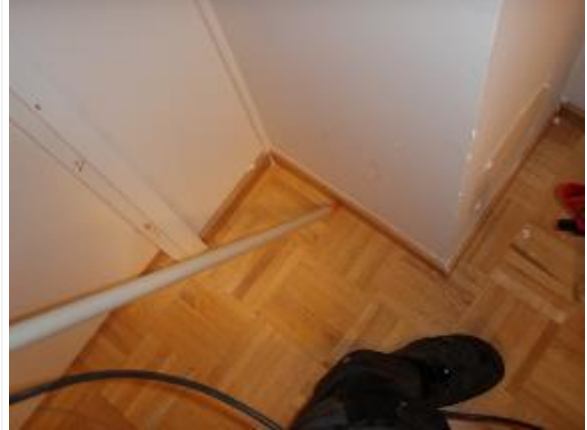
Kuva 86. Tyypillinen vuotokohta laskettaessa merkkiaine alapohjan eristetilaan, esihenkilön toimisto, keittiö.

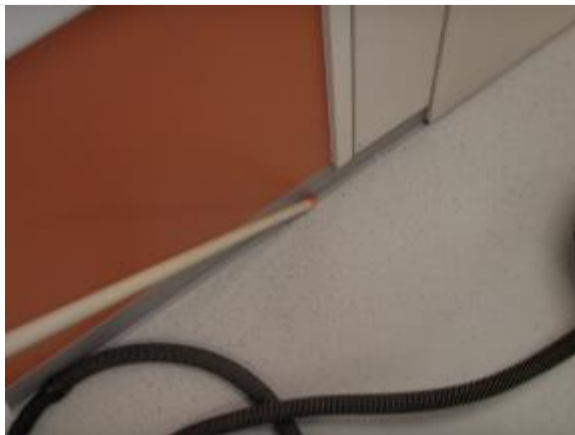
B-osan kellarikäytävän B025 alapohjan alustäyttöön laskettu merkkiaine kulkeutui maaperästä käytävän sisäilmaan kantavan väliseinän alapohjan liittymästä, samoin kuin kevytrakenteisen väliseinän liittymästä.

Kuva 87. Väliseinä vuotaa tiivistettyjen huoneiden kohdalla käytävän puolelle. Toimiston puolella vuotoa ei havaittu.

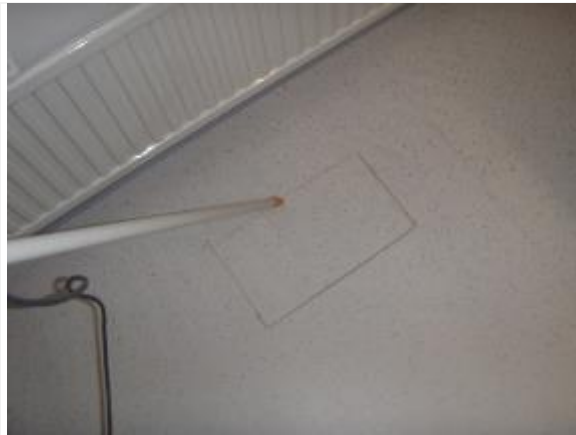
B-osan kokoushuoneen B008, vanha hammaslääkärin huone, normaalien rakenneliittymävuotojen lisäksi selkeää vuotoa tilan sisäilmaan havaittiin lattiassa olevan tekniikkakotelon kautta.

Kuva 88. Ulkoseinästä merkkiaine kulkeutuu B008 lattiassa olevaan tekniikkakoteloon.

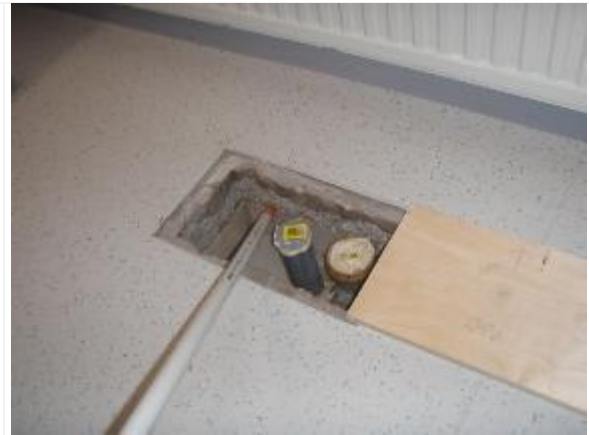
Kuva 89. Tekniikkakotelossa selkeä vuoto pohjalaatan kotelon reunojen kohdalla.

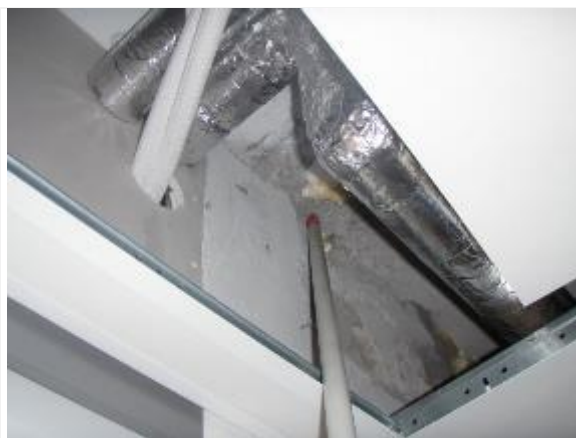
Keittiön kaksoispilarin kautta ei esiinny selkeään ilmayhteyttä alapohjan eristetilasta 1 kerroksen tiloihin. Sen sijaan kylmiöiden kohdalla olevan tekniikkakuilun kautta on ilmayhteys keittiön sisäilmasta toimiston B128 sisäilmaan. Vuotokohdat ovat alakaton yläpuolella tekniikkakuilun ja yläpohjan holvin liittymässä.

Kuva 90. Keittiön sisäilmasta on ilmayhteys toimiston A128 sisäilmaan tekniikkakuilun kautta.

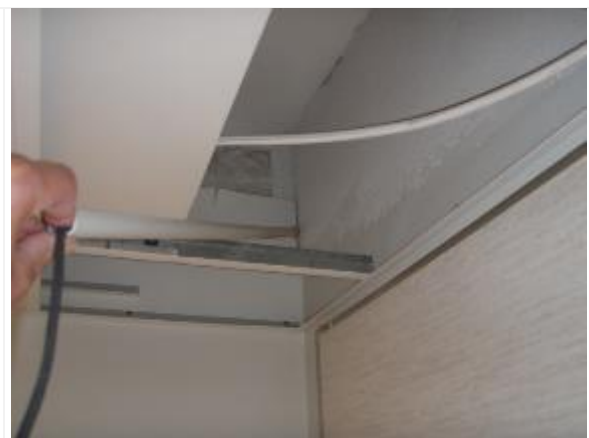
Kuva 91. Keittiön sisäilmasta on ilmayhteys toimiston A128 sisäilmaan tekniikkakuilun kautta.

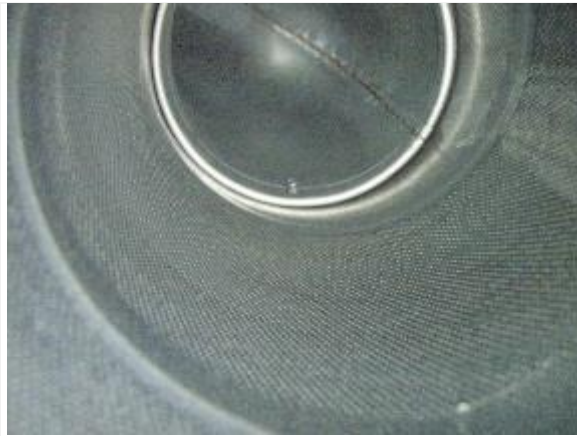
Ilmamäärämittausten yhteydessä tarkastettiin tuloilmakanavien puhtautta päätelaitteilta käsin sekä kartoitettiin tuloilmavaihdon mahdollisia kuitulähteitä. Tarkastuksessa ei havaittu tuloilmakoneissa TK3 TK06 ja TK07 epäpuhtaus- tai kuitulähteitä, jotka vaikuttaisivat oleellisesti sisäilman laatuun.

Kuva 92. Puhdas tuloilmakanava A-osa, TK07.

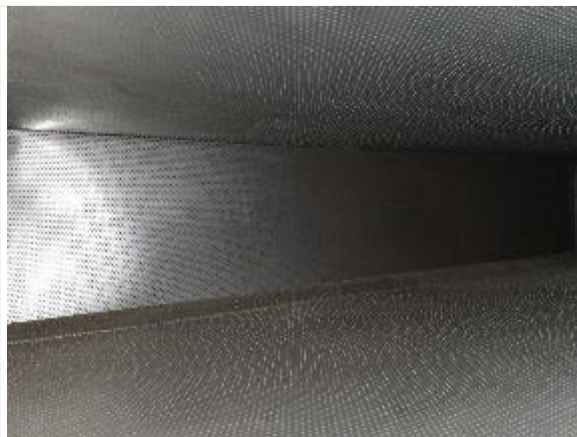
Keittiön ilmanvaihtokoneet TK1 ja TK2 on uusittu vuonna 2016. Tuloilmakoneissa ei ole merkittäviä sisäilman epäpuhtauslähteitä. Uudet tuloilmakoneet on liitetty vanhoihin tuloilmakanaviin, joissa runkokanavat toimivat äänenvaimentimina. Äänenvaimennus on toteutettu reikäpellillä päällystetyllä mineraalivilla. Runkokanavan tarkastusluukun tiivisteenä on asbestinaru. Aikakaudelle tyypillisesti asbestinarua on käytetty tiivisteenä myös kanavien puskuliitoksissa. Tarkastusluukun tiivisteestä ei ole terveydellistä vaaraa rakennuksen käyttäjille ilmanvaihdon normaalikäytöllä, kanaviston puhdistustyön yhteydessä kanavaliitoksissa olevat mahdolliset asbestinarutiivisteet tulee huomioida, koska osa tiivistenarusta voi olla kanavan sisäpuolella.

Kuva 93. Keittiön tuloilmakoneiden TK1 ja TK2 runkokanavat on pinnoitettu sisäpuolelta reikäpellillä ja mineraalivillalla.

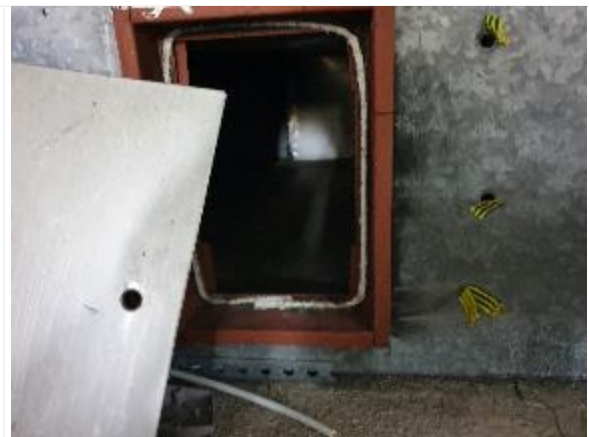
Kuva 94. Keittiön tuloilmakoneen TK1 runkokanavan tarkastusluukku on tiivistetty asbestinarulla.

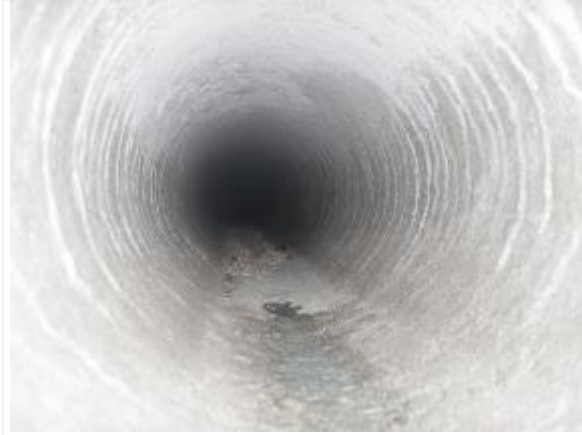
C-osan tuloilmakoneiden TK4 ja TK5 jakokammiot ja runkokanavat toimivat havaintojen mukaan tuloilman äänenvaimentimina. Aikakaudelle tyypillisesti myös C-osan tuloilmakoneiden äänenvaimennus on toteutettu reikäpellillä päällystetyllä mineraalivillalla, mutta reikäpellin ja mineraalivilla väliin on todennäköisimmin asennettu muovikalvo, tai villapinta on sidottu lasikuitukankaalla. Lisäksi ruokailutilan C028 ja neuvotteluhuoneen C012 tuloilman piennopeuspäätelaitteissa on kanavapätevaimennukseen käytetty mineraalivillaa. Tuloilman mineraalivillakuitulähteitä merkittävämpi C-osan ilmanvaihdon epäpuhtauslähde on ontelolaataston ontelot, joita on käytetty tuloilmakanavina. Betonisen tuloilmakanavan pohjalla on erittäin runsaasti hienojakoista pölyä, joka on irronnut betoni-

ontelon sisäpinnasta. Samaista hienojakoista betonipölyä on aistinvaraisesti havaittavissa C-osan ylätasopinnoilla, katossa tuloilmapäätelaitteen läheisyydessä sekä valaisimien pinnoilla, erityisesti C-osan 1 kerroksessa. Ilmanvaihtojärjestelmät TK4 ja TK5 ovat teknisen käyttöään päässä.

Kuva 95. Betonisen tuloilmakanavan pohjalla on erittäin runsaasti hienojakoista betonipölyä, tila C113.

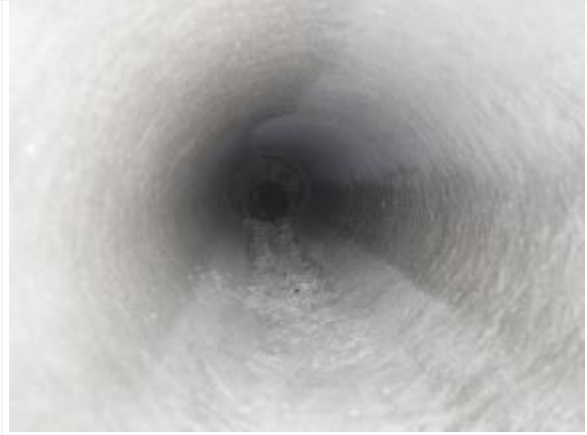
Kuva 96. Betonisen tuloilmakanavan pohjalla on erittäin runsaasti hienojakoista betonipölyä, tila C147.

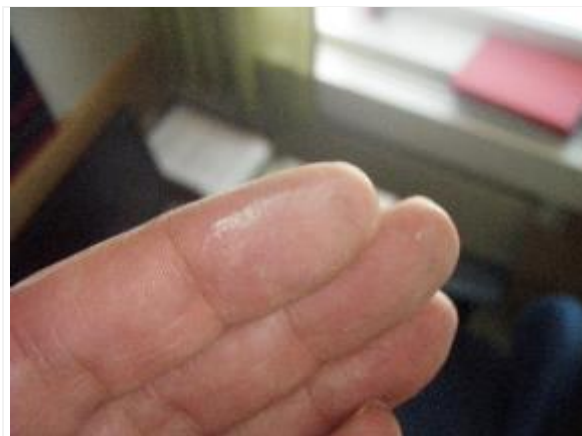
Kuva 97. Tuloilmakanavan pohjalla olevaa hienojakoista betonipölyä.
