# TUTKIMUSRAPORTTI

## KOSTEUS- JA SISÄILMATEKNINEN KUNTOTUTKIMUS

**Terveyskeskus  
Sairaalantie 3  
52700 Mäntyharju**

**01.12.2020**  
**T20021-01**

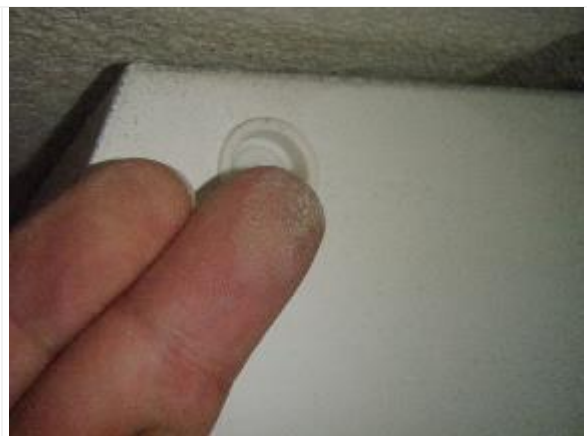
Kuva 98. Samaista betonipölyä esiintyy kattopinnoissa, -valaisimissa sekä tasopinnoilla.

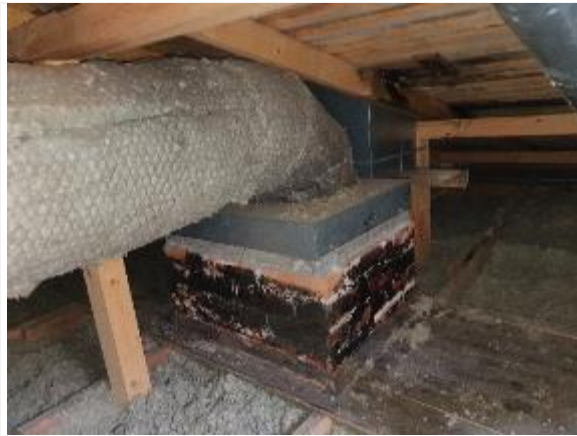
A-osan 1 kerroksen ensiapuhuoneen A142 oven vieressä kuuluu kohinaa alakaton yläpuolelta. Tiili-muurauksessa on aistittavissa ilmavirtausta ja A4 paperi liimautuu kiinni muuraukseen. Syynä poikkeavalle ilmiölle on se, että kohdalla kulkee vanhan ilmanvaihdon pystyhormi, joka nyt ei ole käytössä. Pystyhormista on poistettu vanhat IV-kanavat ja hormin alapää tiivistetty, mutta hormista poistopuhaltimella PF2.1 menevää runkokanavaa ei ole tulpattu. Poistoilmapuhallin PF2.1 palvelee edelleen kellaritiloja, jolloin tulppaamaton kanava imee ohivirtausta tiilisen pystyhormin seinän lävitse.

Kuva 99. Käytöstä poistettu IV:n tiilirakenteinen pystyhormi, huoneen A142 oven kohdalla, pois- ton runkokanavaa ei ole tulpattu.

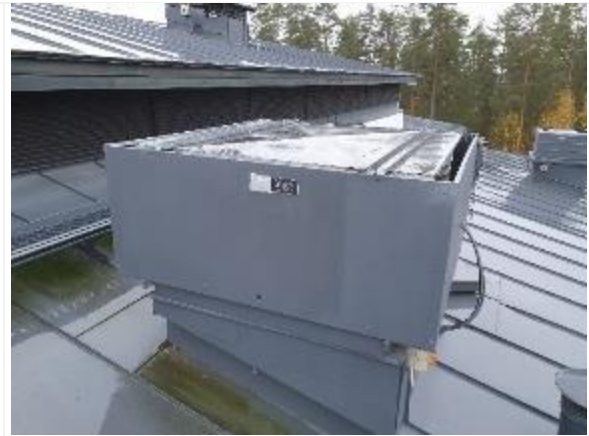
Kuva 100. Kyseisestä IV:n pystyhormista lähtevä runkokanava on liitetty kattolyhdyn toisella puo- lella olevaan poistoilmapuhaltimeen, joka on edelleen käytössä.

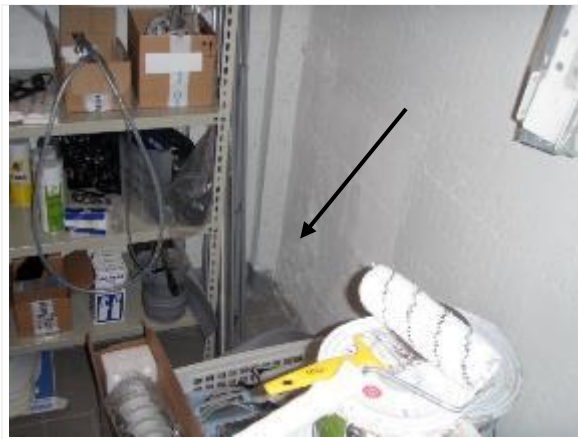
A-osan kellarikerroksen korjaushuoneen A010 sisäilmassa on aistittavissa mikrobiperäistä hajua, jonka lähteenä on todennäköisimmin maaperä. Tilan varaston kulmassa maanvastaisen perusmuurin valu on jäänyt vajaaksi ja kohta korjattu uretaanivaahdolla. Toinen vuotokohta on alalaatan ja perusmuurin liittymä. Vaikka tila ei ollut tarkasteltavien tilojen listalla suositetaan tila tiivistyskorjattavaksi, koska tilassa kuitenkin työskennellään.

Kuva 101. Varaston A011 perusmuuri korjattu uretaanilla ja maalilla.

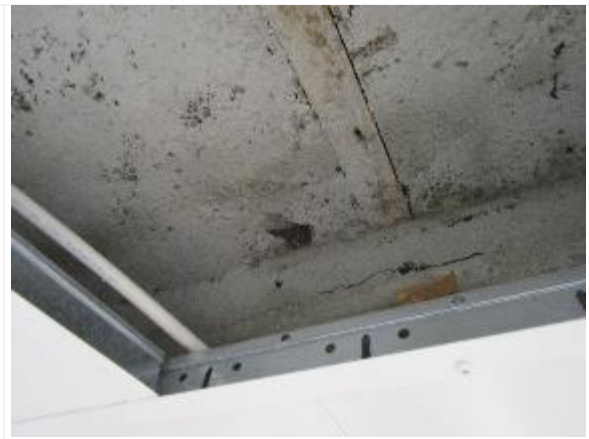
Kellarikerroksen käytävällä B055 sen korjaamattoman ulkoseinän kohdalla (A- ja B-osan liittymä) on alakaton yläpuolella vanhaa ekspandoitua korkkia. korkki suositetaan poistettavaksi, jos vanha ulkoseinä aiotaan korjata.

Kuva 102. Käytävän B055 katossa vanhaa korkki-levyä.

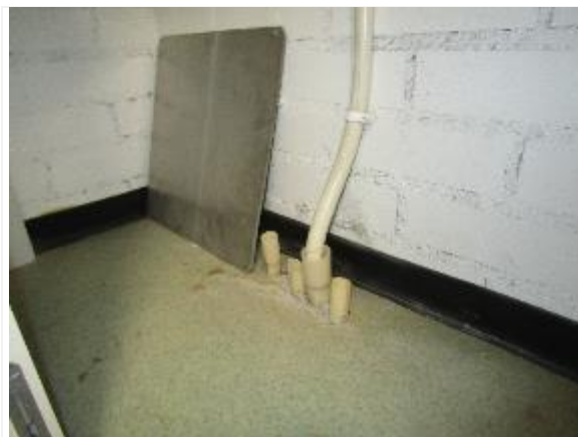
Useissa ryhmä- ja jakokeskuksissa tyhjiä sähköputkia, jotka mahdollisesti menevät alapohjan läpi maaperään. Käyttämättömät sähköputket ja muut avoimet läpiviennit suositetaan tiivistettäväksi esim. sähkökitillä.

Kuva 103. Ryhmä- ja jakokeskuksissa on avoimia läpivientejä.

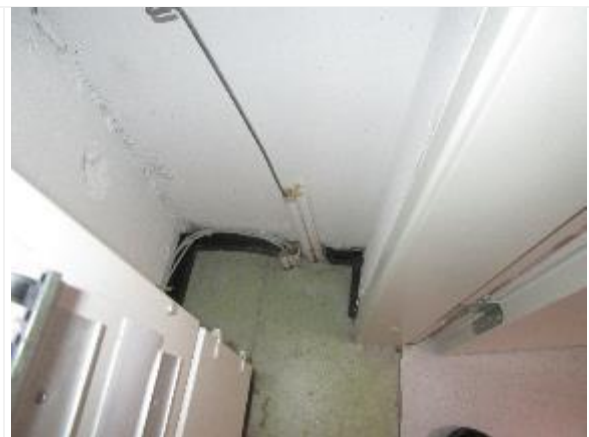
Kuva 104. Ryhmä- ja jakokeskuksissa on avoimia läpivientejä.

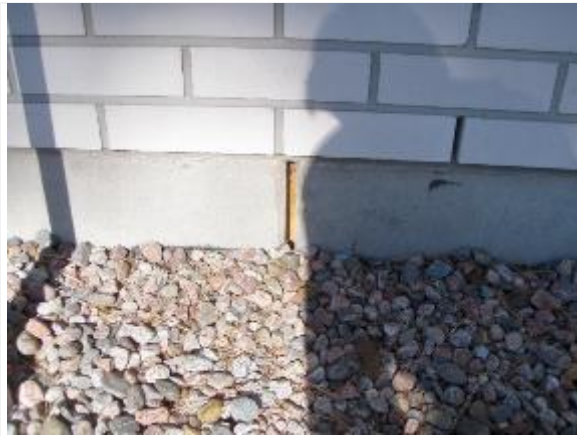
Kuva 105. Uuden A-osan sokkelipalkin saumat ovat saumaamatta.

Uuden A-osan sokkelipalkin saumat voi saumata, jotka on rakennusurakassa jäänyt saumaamatta.

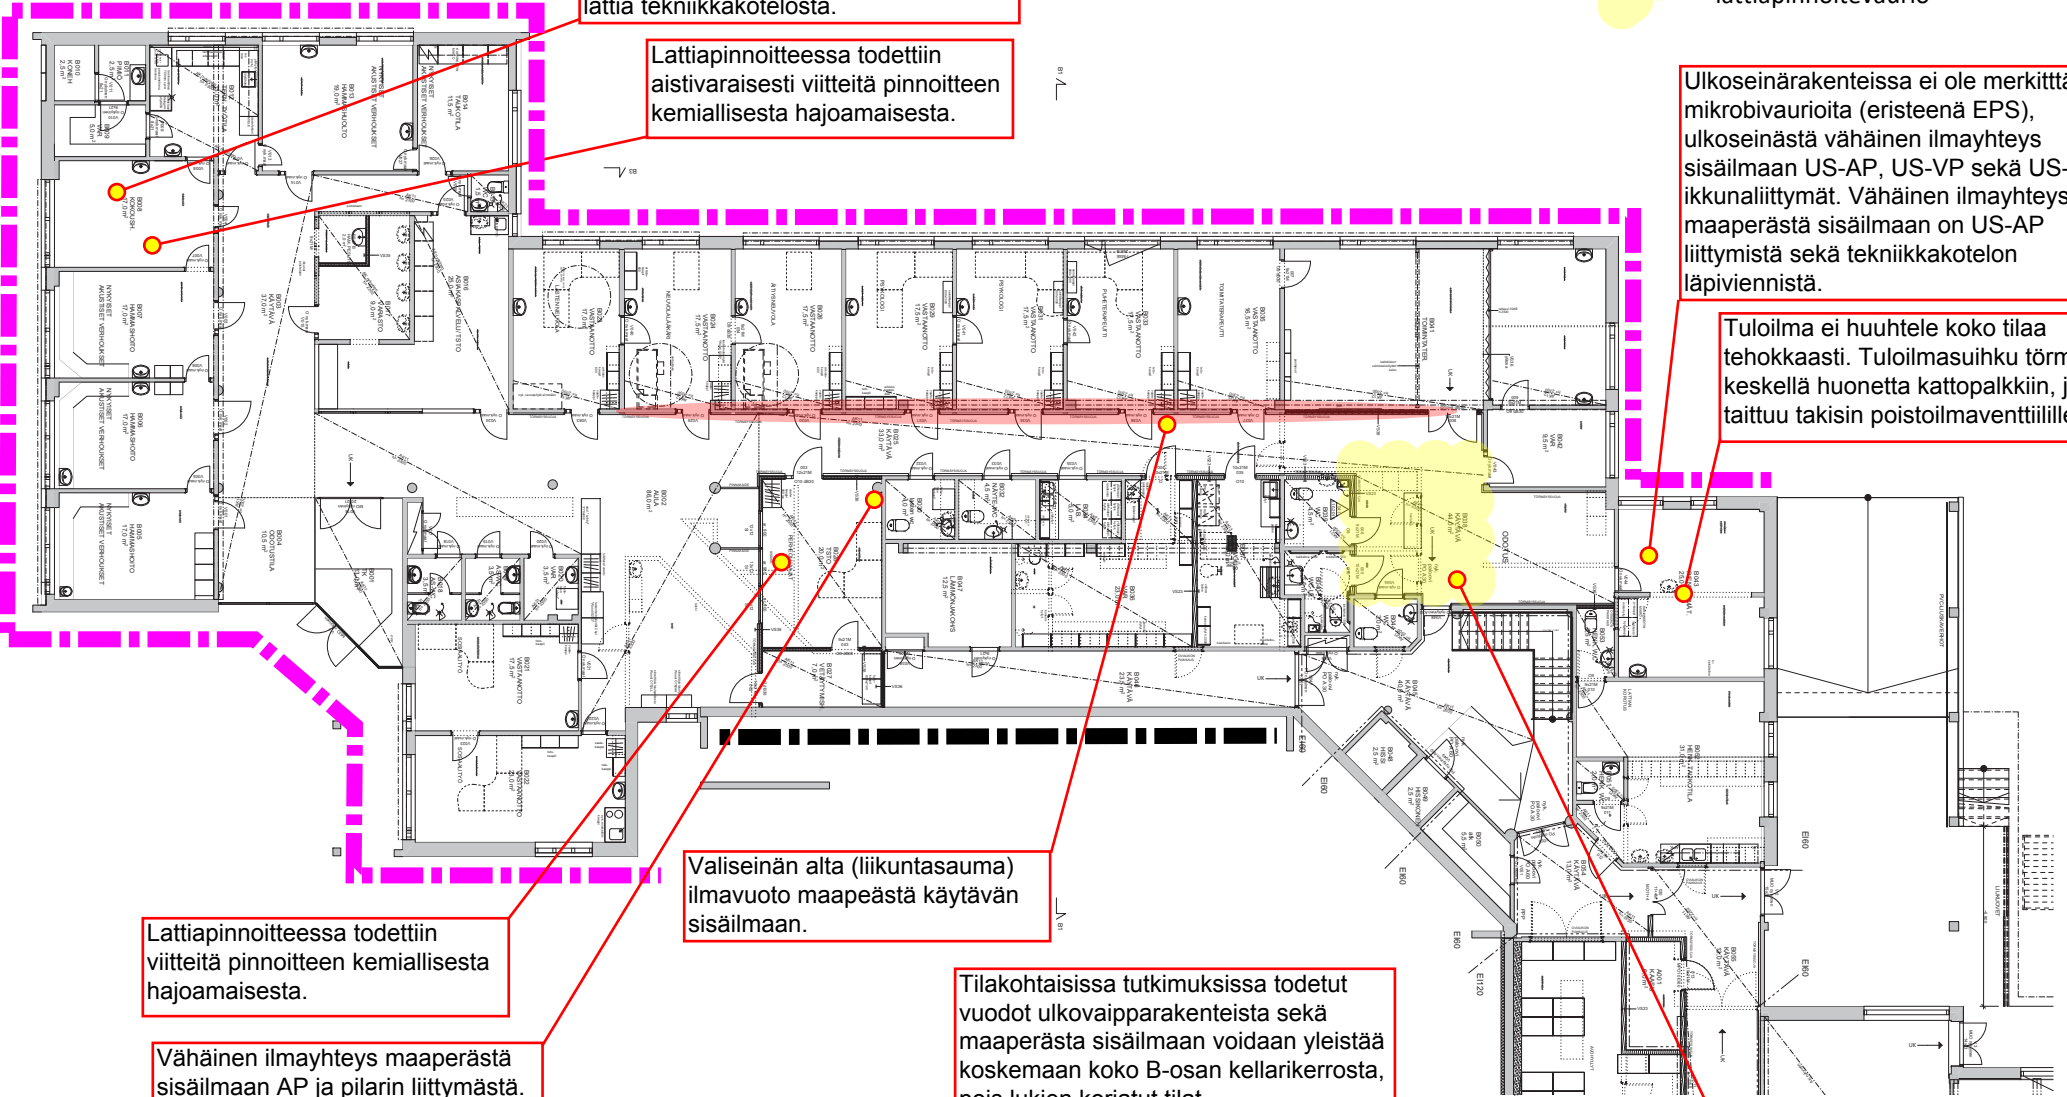
Tilakohtaisissa tutkimuksissa todetut vuodot ulkovaipparakenteista sekä maaperästä sisäilmaan voidaan yleistää koskemaan koko B-osan kellarikerrosta, pois lukien korjatut tilat.

Myös viitteet lattiapinnoitteiden kemiallisesta hajoamisesta voidaan yleistää koskemaan koko B-osan kellarikerrosta.

Tällä alueella maaperän kosteudesta johtuva lattiapinnoitevaurio

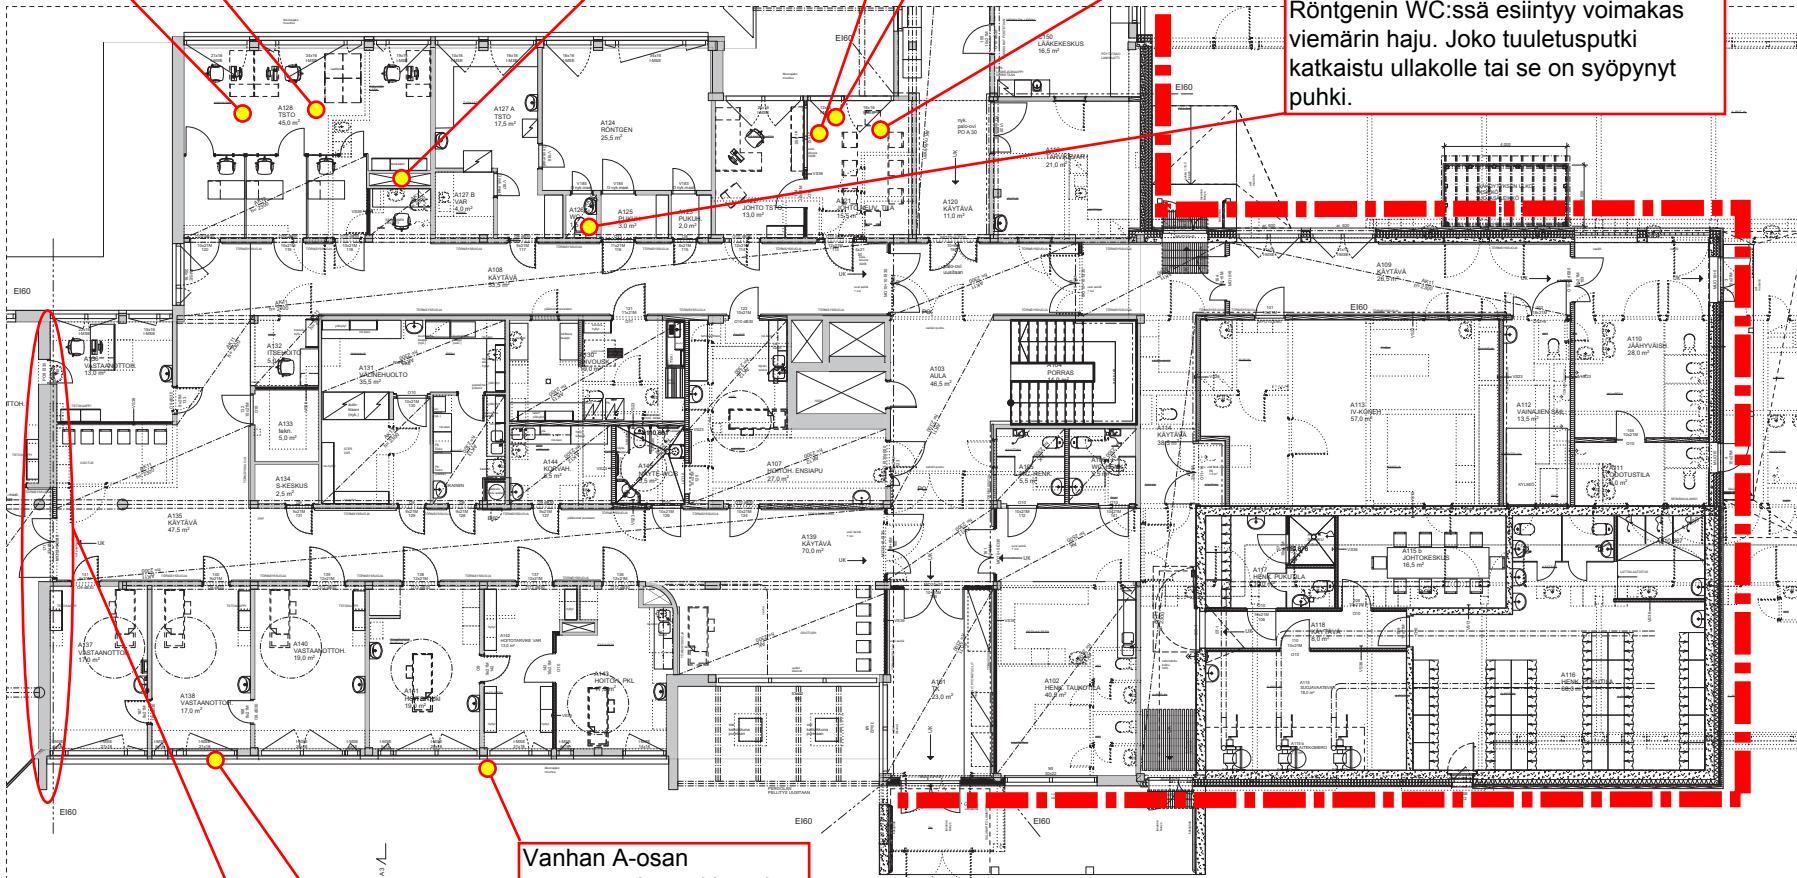
Röntgenin WC:ssä esiintyy voimakas viemärin haju. Joko tuuletusputki katkaistu ullakolle tai se on syöpynyt puhki.

Vanhan A-osan perusmuurissa ei havaittu ulkopuolista veden- ja lämmöneristystä

vanhan A-osan ulkoseinä- ja sokkelirakenteissa on laaja-alainen mikrobivaurio.

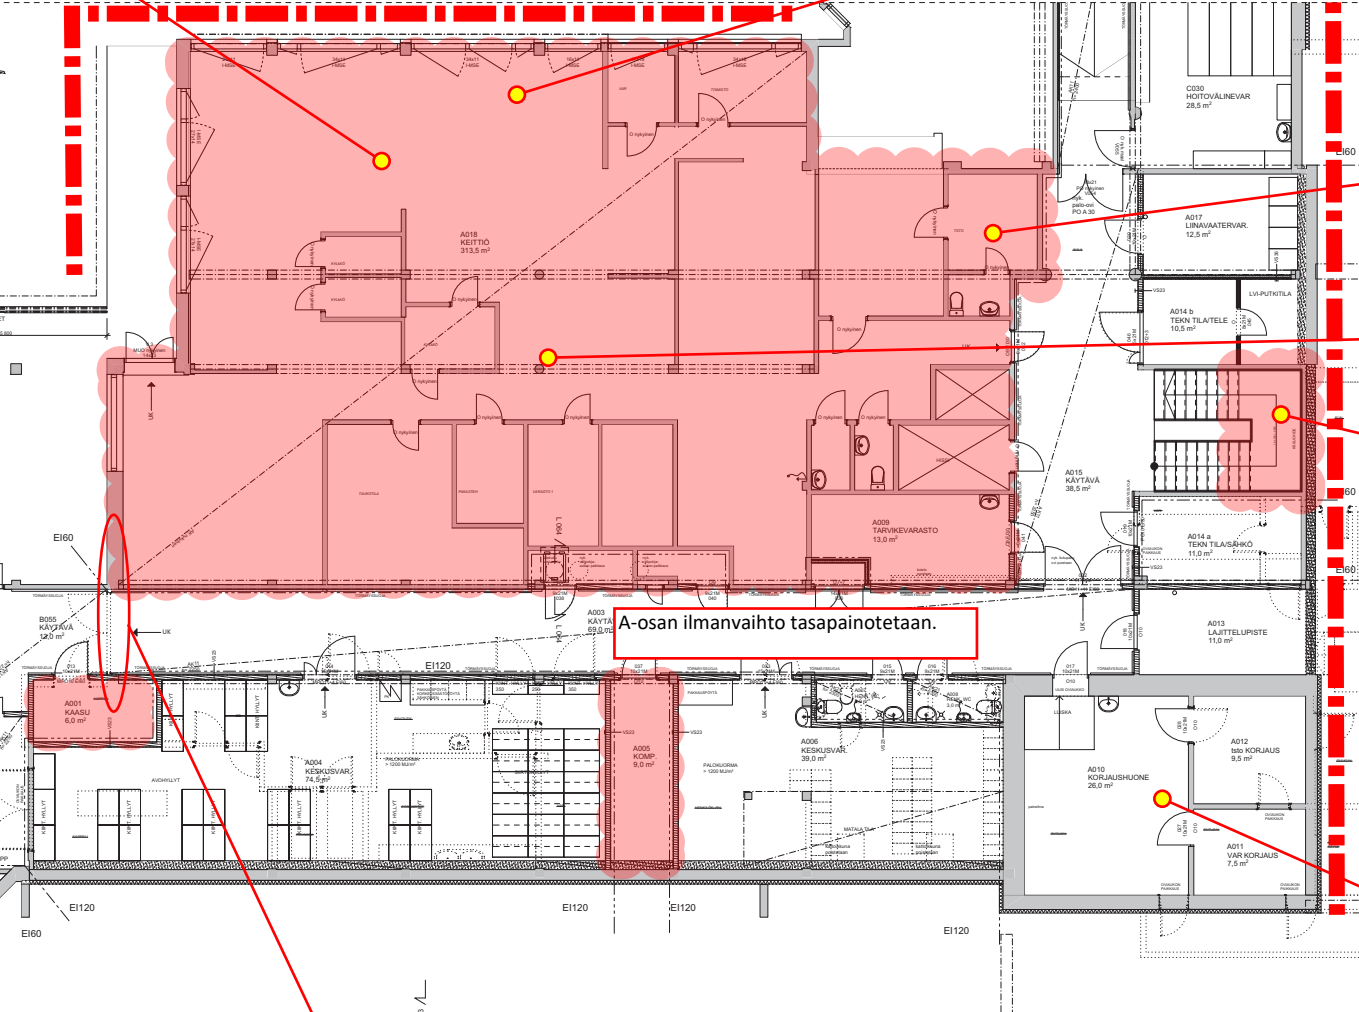
= Vanha korjaamaton alapohjarakenne, jossa on laaja-alainen mikrobivaurio

Vanhan A-osan pohjaviemärien uusinta mahdollisimman pian keittiön toiminnan lakattua. Samassa yhteydessä uusitaan korjaamaton alapohjarakenne.

Tilakohtaiset tiivistyskorjaukset, joissa alakatto ja kotelorakenteet poistetaan, tarkastetaan läpiviientien tiiveys, kaikki rakenneliittymät ja epäjatkavuuskohdat tiivistetään, paljaat betonipinnat käsitellään pölynsidonta-aineella. Korjauksessa kiinnitetään erityistä huomiota alapohjarakenteen tiiveyteen.

Keittiön esihenkilön toimistoon oveen asennetaan riittävän iso siirtoilmasäleikkö tai tilaan asennetaan käyttötarkoituksen mukainen ilmanvaihto, alapohjarakenne ja läpiviennit tiivistetään.

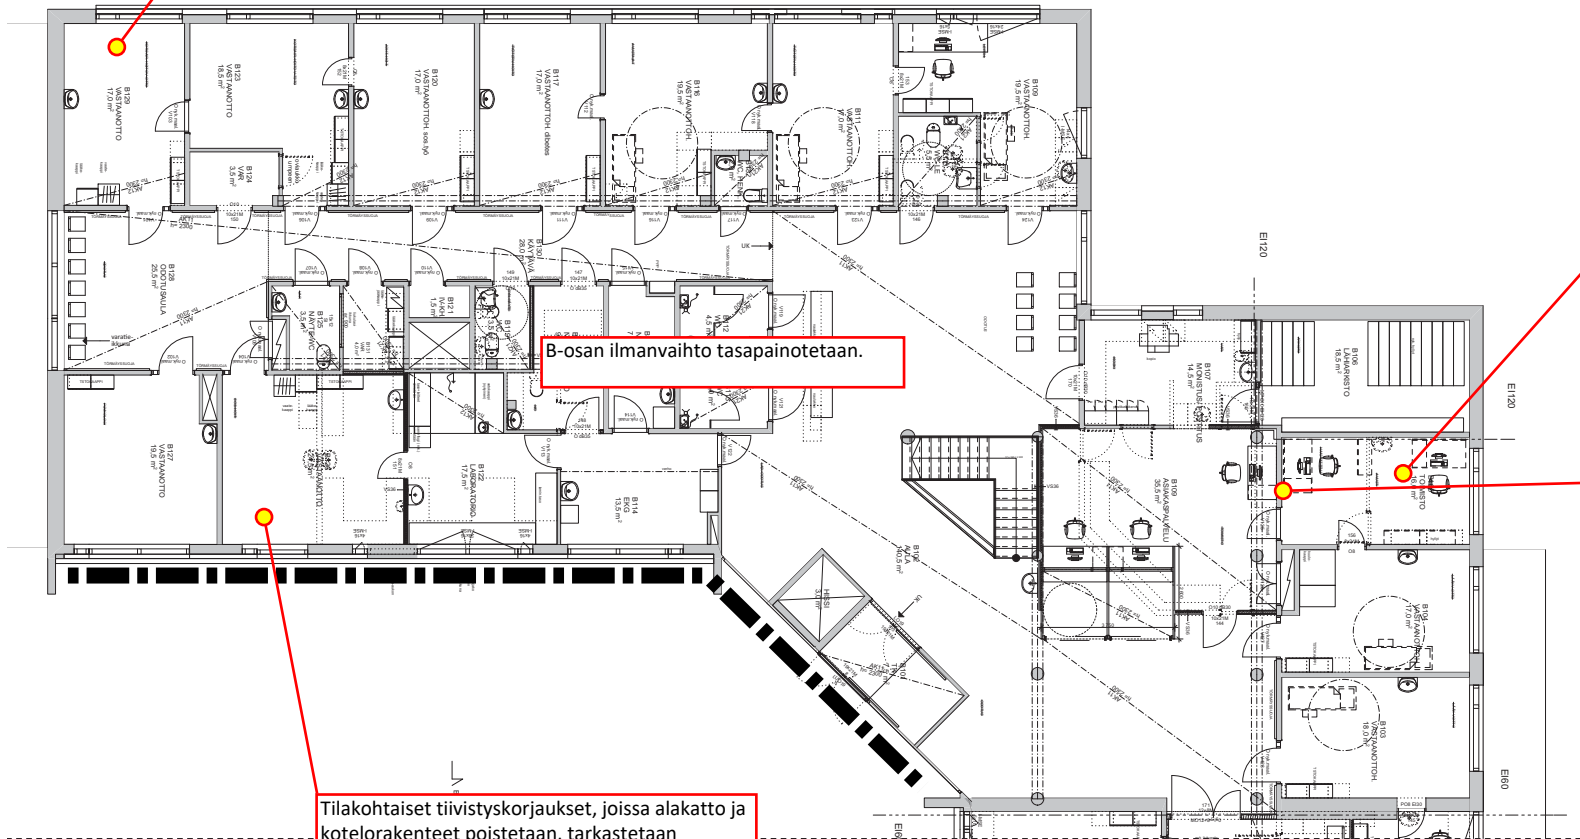
☁ = WC:n C120 vuodoista johtuva lattiapinnoitevaurio

Tilakohtaiset tiivistyskorjaukset, joissa alakatto ja kotelorakenteet poistetaan, tarkastetaan läpivientien tiiveys, kaikki rakenneliittymät ja epäjatkuvuuskohdat tiivistetään, lattiapinnoitteet uusitaan ja paljaat betonipinnat käsitellään pölynsidonta-aineella.

C-osan sokkelin poikkeavan kosteusrasituksen syy selvittäminen.

Tilakohtaiset tiivistyskorjaukset voidaan yleistää koskemaan koko C-osan 1 kerrosta.
