Asiakas: Mäntyharjun kunta

Projekti: Mäntyharjun taajaman hulevesien haittojen suunnitelmallinen minimointi purkuvesistöön

## Raportti

Pvm.  
21/12/2021  
Projektiviite  
101016645-001

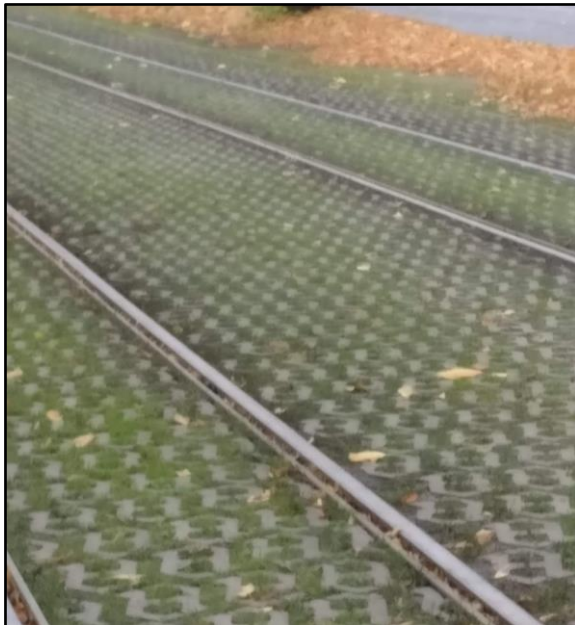
Hulevesien muodostumista voidaan estää korvaamalla vettä läpäisemättömiä pintoja vettä läpäisevillä pinnoilla. Käytännössä tämä tarkoittaa esimerkiksi sorapinnoitteiden ja ruohokiveysten toteuttamista asfaltoitujen pintojen sijaan (Kuva 12). Vettä läpäisevien pintojen hyödyntämisessä tulee huomioida alueella tapahtuvan liikennöinnin määrä, sillä ne eivät ole yhtä kantavia kuin asfaltti. Läpäisemättömän pinnan minimoimista voidaan toteuttaa tehokkaimmin aluesuunnittelun tasolla, jolloin pystytään systemaattisesti ja laajassa mittakaavassa arvioimaan potentiaali asfaltoitujen pintojen vähentämiselle. Suunnittelutasolla pystytään esimerkiksi minimoimaan katutason pysäköintialueiden määrä ja suosimaan sen sijasta pysäköintihalleja, jolloin vettä läpäisemätön pinta-ala jää pienemmäksi.

*Kuva 12 Ruoho-/sorakiveys on esimerkki hulevesien määrää vähentävästä piha-alueen materiaaliratkaisusta (kuva AFRY Finland Oy)*

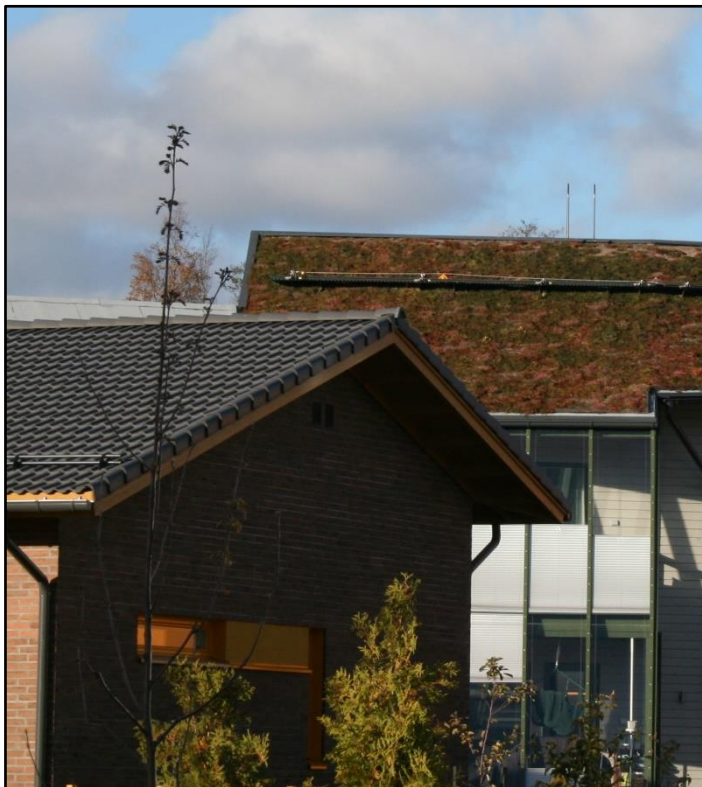
Kasvillisuutta voidaan hyödyntää myös kattopinnoilla korvaamalla normaali vettä läpäisemätön kattopinta viherkatolla tai kattopuutarhalla (Kuva 13). Viherkatot pidättävät hulevesiä ja niiden on todettu toimivan virtaamapiikkejä tasaavina elementteinä myös rankkasadetilanteissa. Vuositasolla viherkatto pidättää n. 50 % hulevesistä. Tutkimusten mukaan viherkattorakenne on myös hyvä eriste talvella ja kesällä. Viherkatoista on valmistunut vuonna 2016 RT-kortit (RT 85-11203, RT 85-11204, RT 85-11205), joista löytyy kattava ohjeistus niiden suunnitteluun.

*Kuva 13 Viherkatto on esimerkki hulevesien määrää vähentävästä tonttikohtaisesta ratkaisusta (kuva AFRY Finland Oy)*

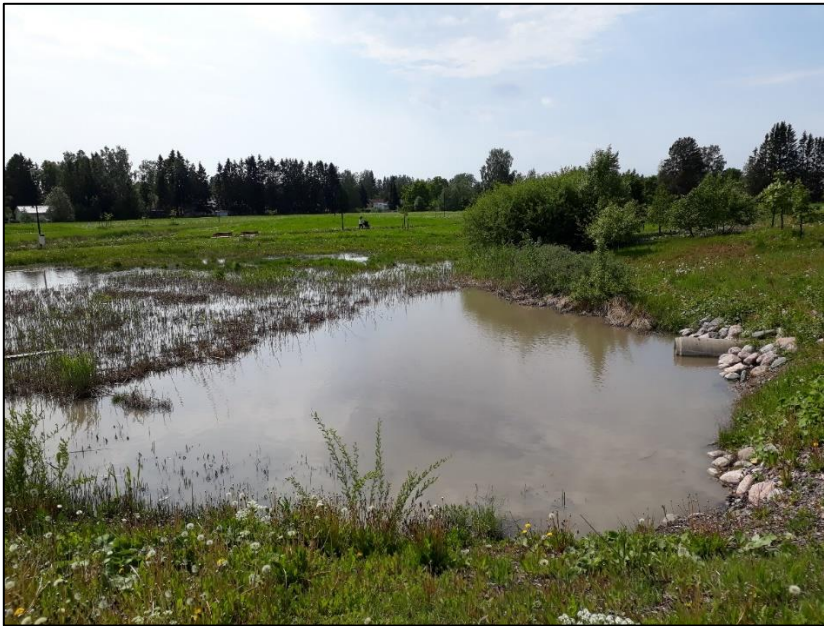
Hulevesien virtaamaa pystytään hidastamaan viivytävillä järjestelmillä. Viivyttämisen tarkoituksena on tasata hulevesien virtaamapiikkejä hulevesiviemäreissä ja avo-ojissa pidättämällä hulevesiä esimerkiksi kosteikossa, lammikossa, painanteessa tai altaassa. Viivytyjärjestelmiä voidaan toteuttaa myös maanalaisina ratkaisuuina. Kosteikoilla (Kuva 14) pyritään tyyppillisesti hulevesien määrällisen hallinnan ohella laadulliseen hallintaan.

*Kuva 14 Esimerkki hulevesiä viivyttävästä ja niiden laatua parantavasta kosteikosta, jolla on kosteikolle ominainen luonnollinen ilme (kuva AFRY Finland Oy)*

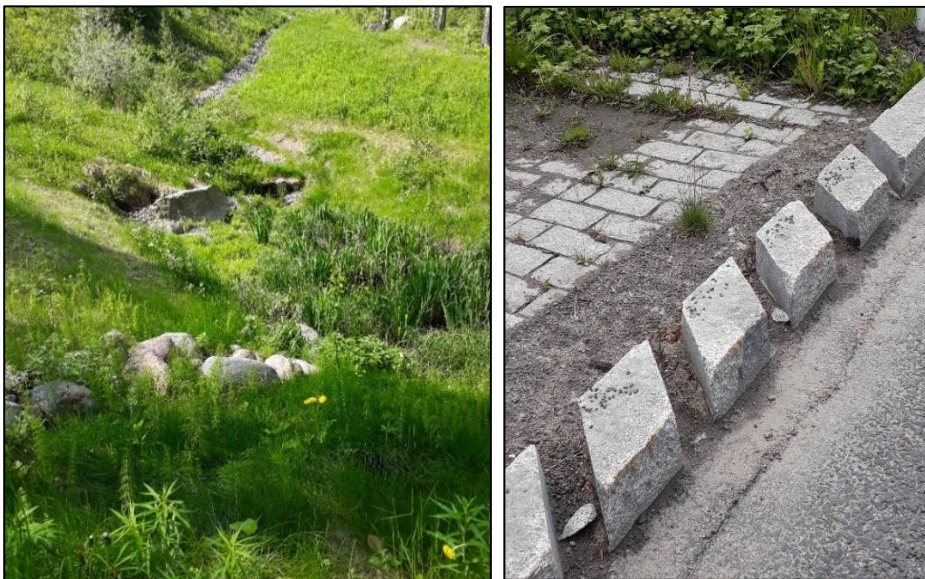
Hulevesiä voidaan viivyttää myös avo-ojissa lisäämällä uomaan virtausta hidastavia elementtejä kuten pohjapatoja, jotka edistävät samalla kiintoaineksen laskeutumista. Suoraksi perattujen avo-ojien sijaan tulisi suosia mutkittavia uomia (Kuva 15 a). Suurempia ojia voidaan toteuttaa ns. kaksitasuomina, joiden alaosassa on säilytetty mutkittava minimivirtaamauma ja yläosaan on rakennettu laajempi kasvillisuuspeitteinen tulvatasanne.

*Kuva 15 Esimerkit a) vehreästä avouomasta, joka toimii tiiviin kasvillisuuden ja mutkittavuuden ansiosta myös hulevesiä viivyttävänä ja niiden laatua parantavana ratkaisuna sekä b) rakoreunakivestä, jota kautta hulevedet voidaan ohjata hulevesirakenteeseen sekä vehreästä avouomasta, joka toimii tiiviin kasvillisuuden ja*

*mutkittelevuuden ansiosta myös hulevesiä viivyttävänä ja niiden laatua parantavana ratkaisuna (kuvat AFRY Finland Oy)*

Hulevesien laadullista hallintaa voidaan toteuttaa suodattavilla hulevesien hallintarakenteilla, kuten biosuodatuspaineilla tai -altailla sekä suotopadoilla. Suodattamalla hulevesistä pystytään erottamaan tehokkaasti mm. kiintoainesta, ravinteita ja raskasmetalleja. Biosuodatuksen avulla hulevesistä pystytään kasvillisuuden ansiosta poistamaan myös bakteereja sekä liukoisessa muodossa olevia ravinteita. Biosuodatukseen vesiä voidaan ohjata katualueilta esim. lovetuilla reunakivillä (Kuva 15 b).

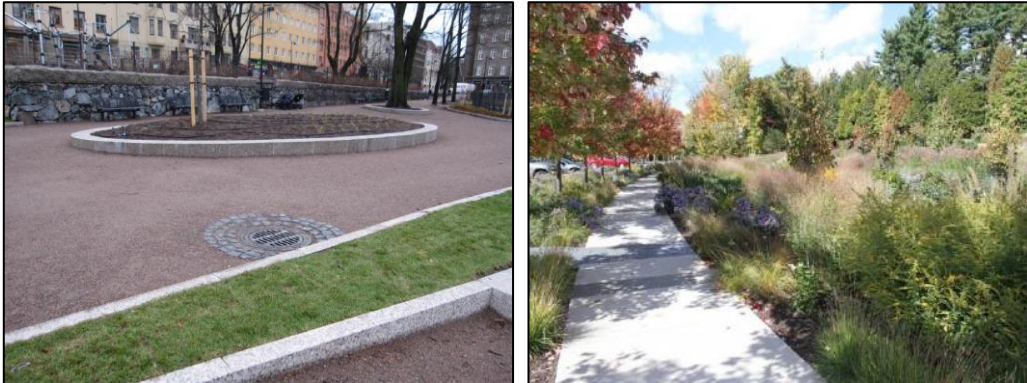
Alueilla, joilla rakentaminen on tiivistä, on tärkeää huomioida kaupunkisuunnittelussa laajemminkin hulevesien pääsy hulevettä imeyttäville ja viivyttäville pinnoille, jotta hulevesien määrää saadaan vähennettyä ja samalla hulevedet saadaan hyödynnetyä kastelussa. Viheralueet parantavat myös hulevesien laatua. Seuraavassa kuvassa (Kuva 16) oikealla on esitetty esimerkki rakentamisesta, joka mahdollistaa hulevesien pääsyn viheralueille. Kuvassa vasemmalla on esimerkki rakentamisesta, jota tulisi välttää, sillä se estää veden pääsyn läpäiseville pinnoille.

*Kuva 16 Vasemmanpuoleisessa kuvassa kaupunkisuunnittelussa ei ole huomioitu hulevesien pääsyä läpäiseville pinnoille, kun taas oikeanpuoleisessa asia on huomioitu. (Wahlroos 2018)*

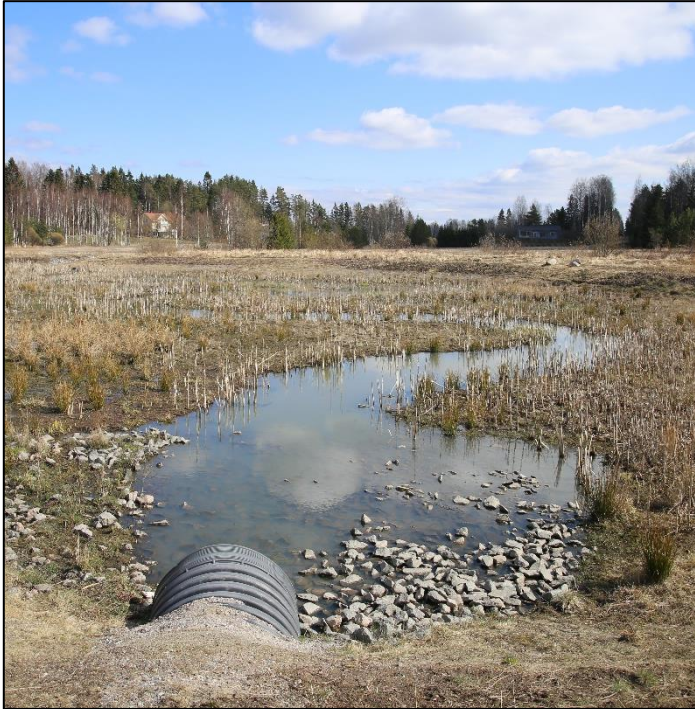
viivytysrakenne tulisi todennäköisesti toteuttaa laaja-alaisempana kosteikkona, jossa on matala vesisyvyys. Sijainti ei ole kovin keskeinen, joten kosteikko voisi olla ilmeeltään luonnollisempi (Kuva 17).

*Kuva 17 Esimerkkikuva kosteikosta talviaikana (kuva AFRY Finland Oy).*

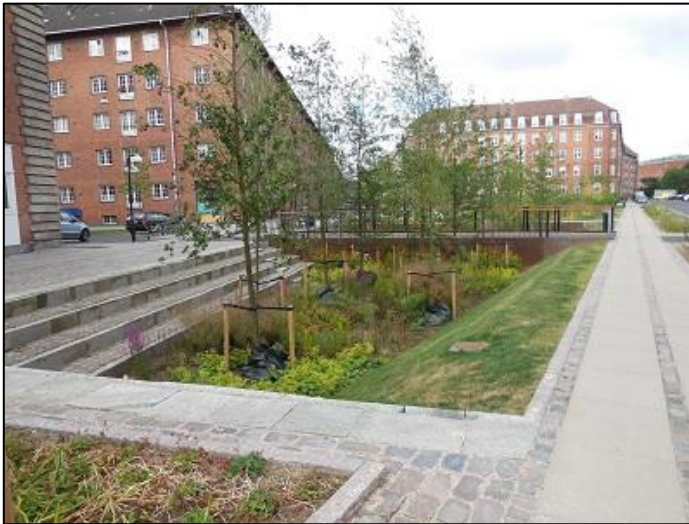
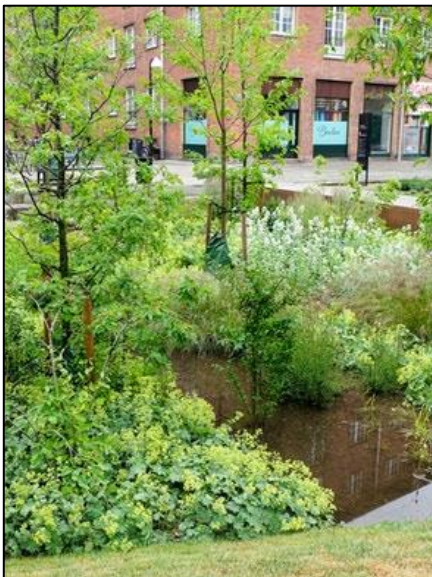
Rantatorin reunaan tai kävelyreitille voi miettiä myös rakenteellisempaa hulevesien hallintaa, jolloin pienvaluma-alueen hulevesipurku tulisi portaikkomaisen hulevesirakenteen pohjalle (Kuva 20), joka voisi jatkua puiston poikki aina lähelle rantaa. Samalla torin ja pysäköintialueiden hulevedet voisi johtaa viherpainantein rakenteen reunalta portaikon yhteyteen tehtävän biosuodatusrakenteen läpi (Kuva 21). Ehdotettu rakenne olisi siis yhdistelmä kuvien 20 ja 21 periaatteita. Rakenne voidaan toteuttaa profiiltaan vaihtelevaksi siten, että biosuodatusrakenteita toteutetaan vain niihin kohtiin, joiden kautta vesiä ohjataan painanteeseen ympäröiviltä alueilta. Lähempänä rantaa rakenne voi olla pienipiirteisempi (alakuva 20). Avoimen maiseman säilyttämiseksi hulevesirakenteessa voidaan käyttää matalampaa kasvillisuutta puiden sijaan.

*Kuva 20 Esimerkkikuvia kaupunkiympäristöön soveltuvasta hulevesipainanteesta. (WSUD 2021, UIA 2021)*

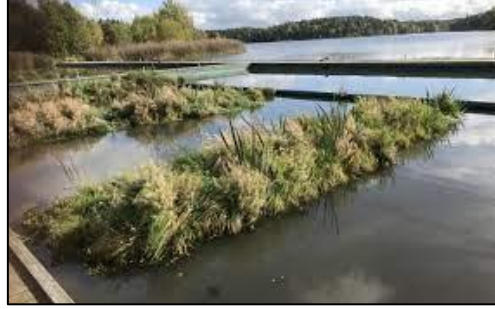
Kuva 22 Ehdotus kelluvan kosteikon sijainnista sekä esimerkkikuva kelluvista kosteikoista. (oikeanpuoleinen kuva: EG trading)

Kurkilahden uimarannan laadulliseen kuormitukseen voidaan vaikuttaa tehokkaimmin parantamalla Kurkilammen vedenlaatua esimerkiksi edellä kuvattujen hulevesien hallintarakenteiden avulla. Lisäksi Kurkilammen laadullisen kuormittuneisuuden vaikutuksia Kurkiniemen uimarannalla voidaan ehkäistä ohjaamalla Kurkilammesta tulevaa virtausta pois päin uimarannalta. Tällainen rakenne voitaisiin toteuttaa Kurkiniemen pohjoispuolelle. Virtausta voitaisiin ohjata esimerkiksi kelluvan kosteikon avulla (Kuva 22). Kelluva kosteikko toimii myös veden laatua parantavana elementtinä. Kelluvan kosteikon toiminta perustuu kasvien juuristoon, jonka pinnalle mikro-organismit muodostavat vettä puhdistavan biofilmin. Toimenpide-ehdotus ei ole ensisijainen, eikä vaihtoehto muille toteutustavoille vaan sen tarkoitus on tukea edellä kuvattuja vaihtoehtoja. Ensisijaista on parantaa hulevesien laatua ennen niiden päätymistä vesistöön.

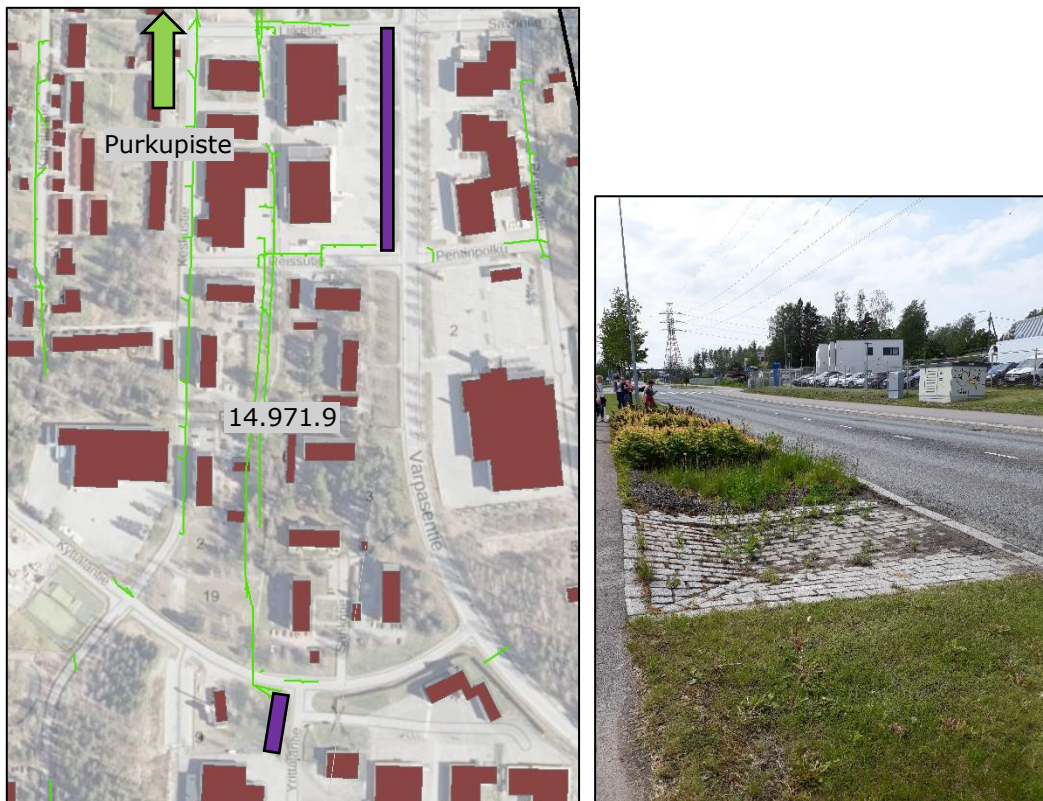
Kuva 23 Potentiaaliset hulevesien laadullisen hallinnan sijainnit pienvaluma-alueella 14.971.9 ja esimerkkikuva biosuodatuspainanteesta (kuva AFRY Finland Oy).

Pienvaluma-alueella sijaitsee mm. osa Mäntyharjun läpi kulkevista seututeistä (Mäntyharjuntie ja Varpasentie) ja alueelle on keskittynyt liikekiinteistöjä, joilla on runsaasti vettä läpäisemätöntä pintaa, kuten laajoja pysäköintialueita. Tällä alueella voidaan toteuttaa hajautettuja hulevesien hallintaratkaisuja. Varpasentien varteen Liiketien ja Reissutien välisille osuiksille olisi mahdollista toteuttaa teialueen yhteyteen hulevesien laadullista hallintaa, kuten biosuodatuspaine (Kuva 23 violetti alue). Kyseisten poikkikatujen varsilta hulevedet johtuvat edelleen Keskustien hulevesiviemäriin ja sitä kautta Kurkilampeen. Vastaavanlainen rakenne voitaisiin toteuttaa myös Kyttäläntien/Yrittäjätien varteen (Kuva 23 eteläisempi violetti alue). Alueella sijaitsevan teollisuuskiinteistön hulevedet voitaisiin johtaa rakenteeseen laadullista käsittelyä varten ennen niiden ohjaamista hulevesiviemäriin.
